Bürgerworkshop I in Queidersbach 25.03.2024

Vorstellung Zwischenstand
Hochwasser- und Starkregenvorsorgekonzept
und Bürgerbeteiligung

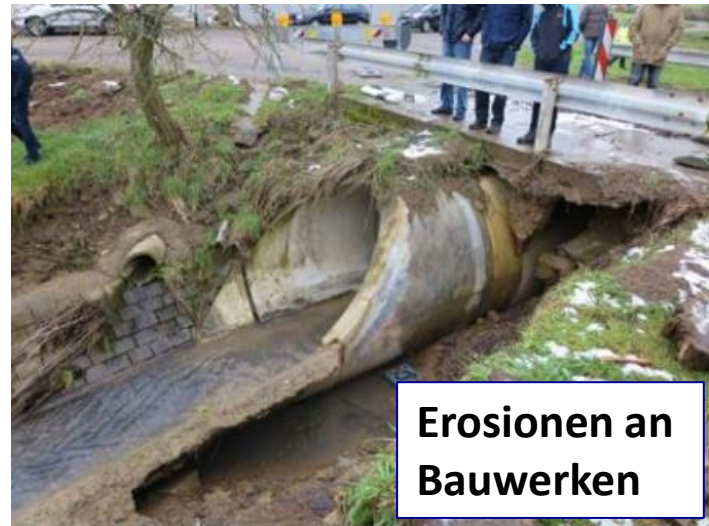
**Erosionen an
Bauwerken**

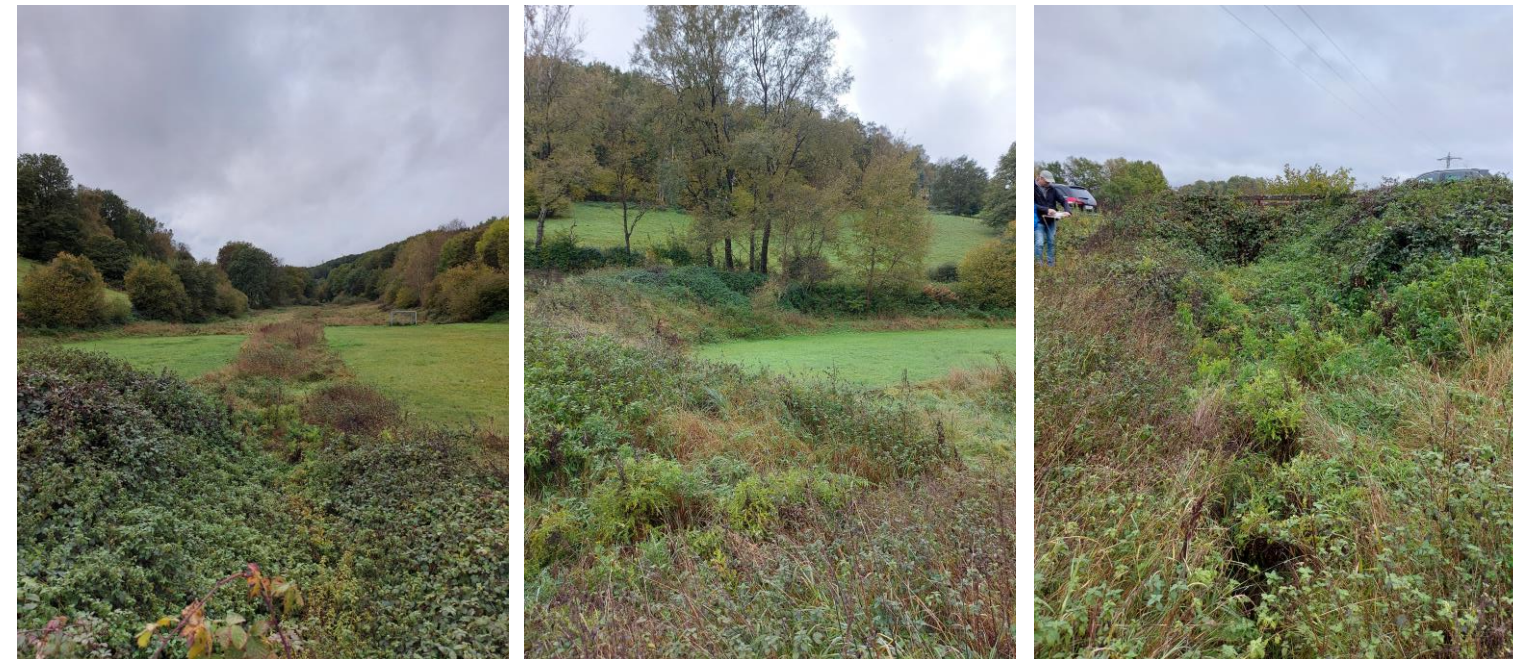
Standort 12: Regenrückhaltebecken des LBM südlich Steigstraße

- Volumen ca. 1200 m³
- 600 m bis Ortsrand
- Drosselabfluss wird in untenliegende Wiesenfläche geleitet
- Überlauf wird ebenfalls in untenliegende Wiesenfläche geleitet

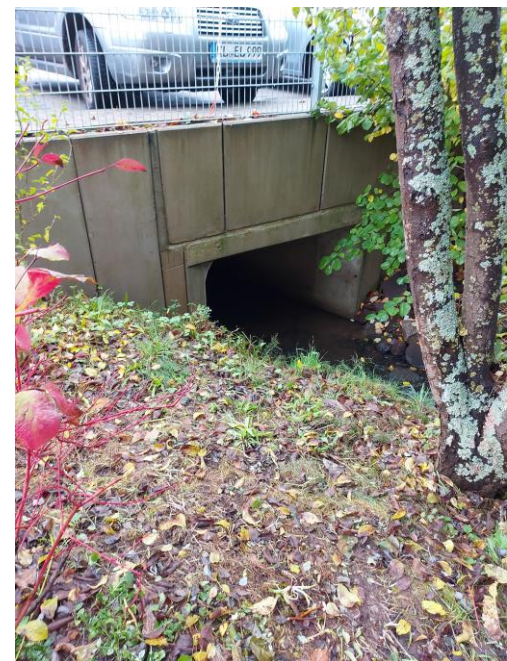
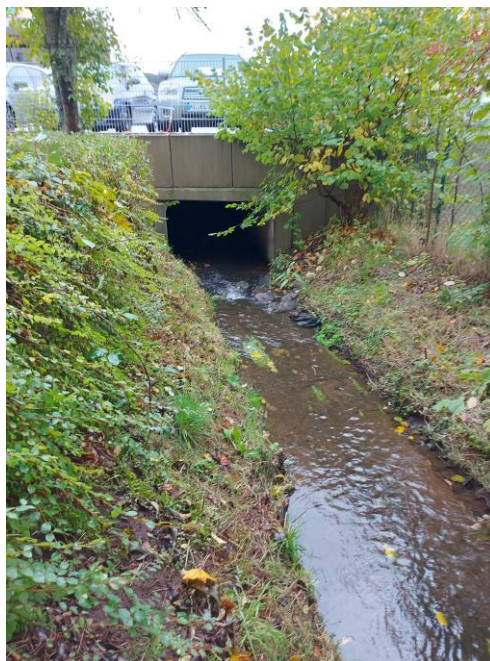
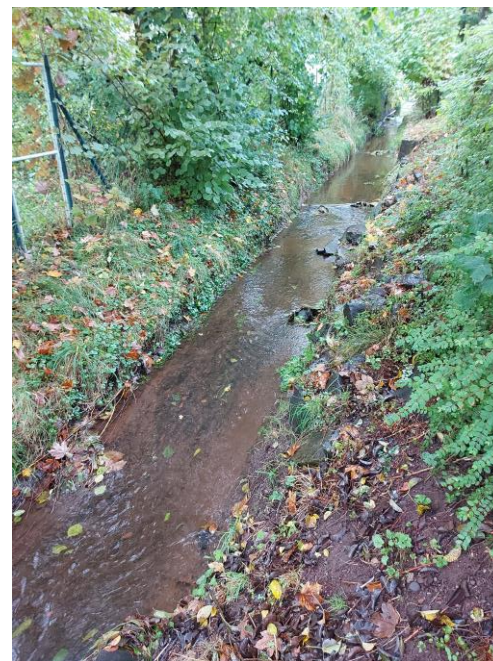
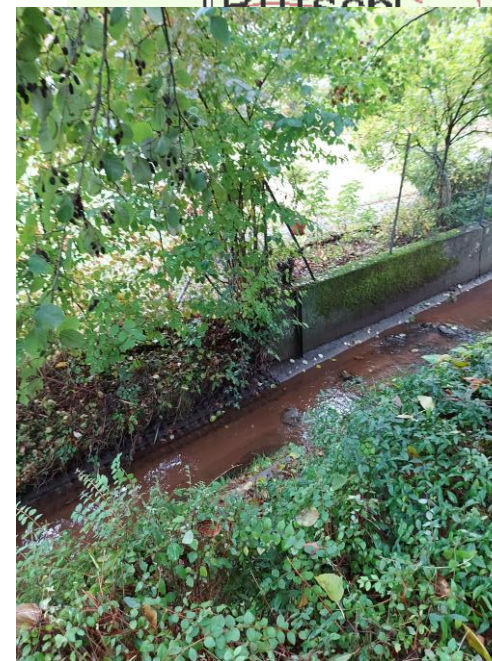
Standort 15: Durchlass WASGAU, Queidersbach

- Rechteckprofil, B x H ca. 2,5 x 2,0 m
- seit ca. 2014
- seitdem ohne Rückstauprobleme

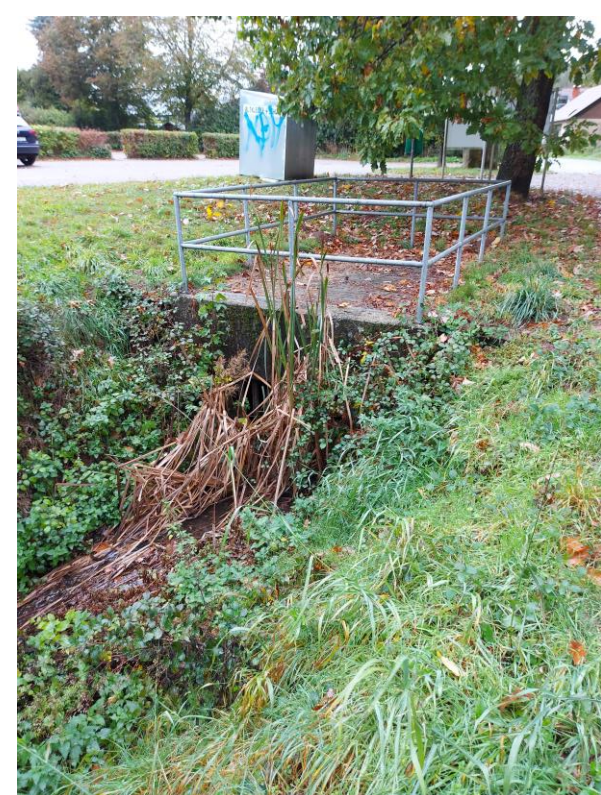
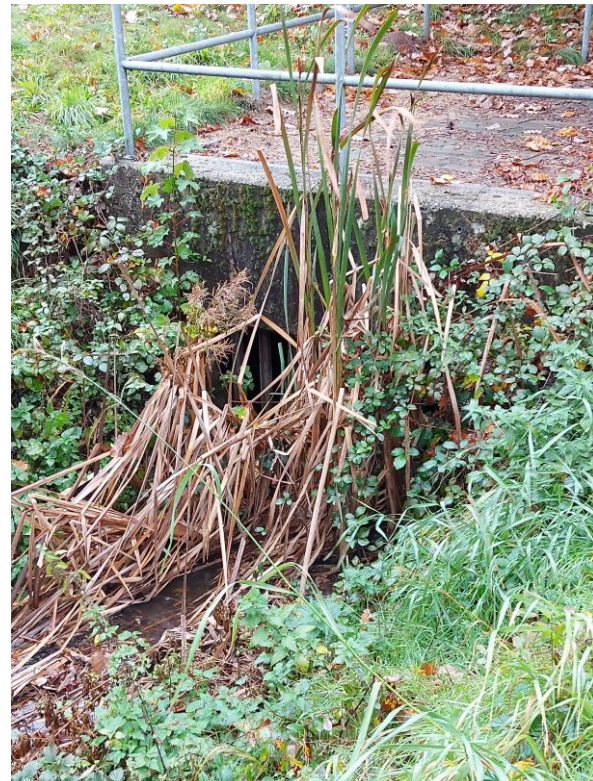
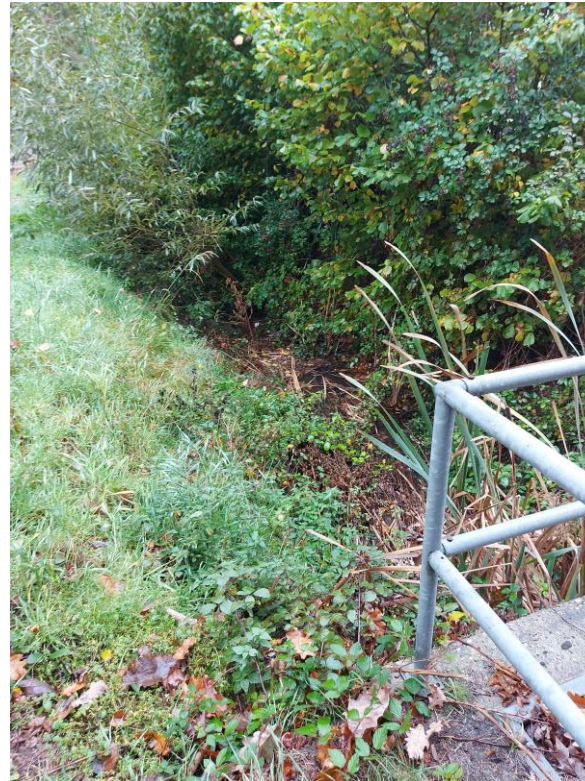
Standort 2: Ende Verrohrung in Straße „Zum Winterberg“

- Mündung in Graben „Sanddelle“ (wasserführend)
 - derzeit Auslaufbauwerk zugewachsen
 - Stabrechen vorhanden → bisher unkritisch
- Regelmäßige Unterhaltung

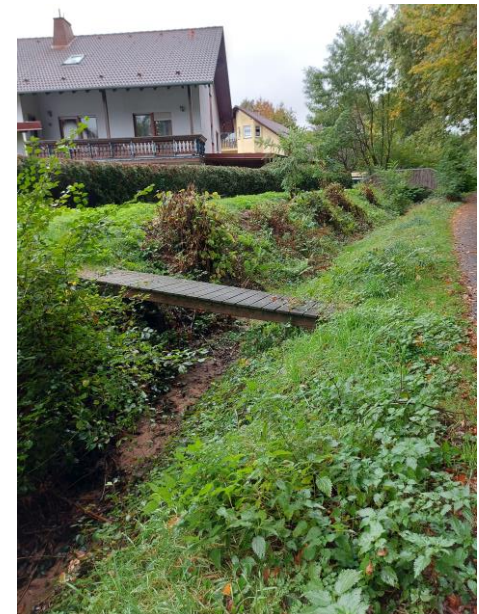
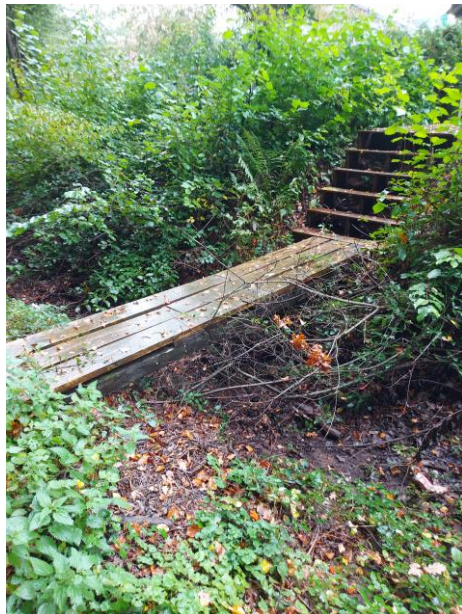
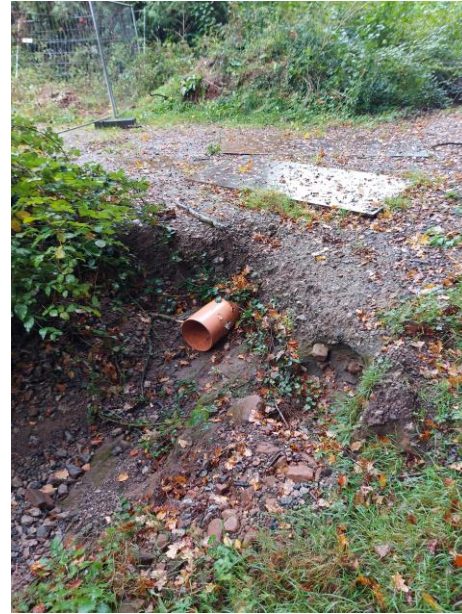
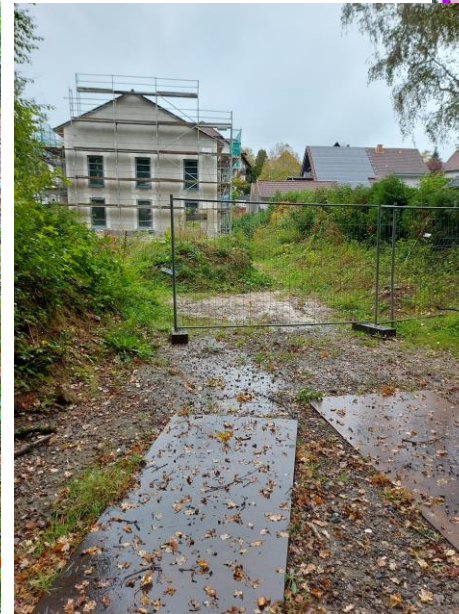
Standort 4: Grünfläche südlich Eckstraße

- Niederung an Einmündung „Sanddelle“ in Queidersbach
- derzeit unschädliche Ausuferungen
- ggf. Rückhalt in der Fläche bis an Radweg heran

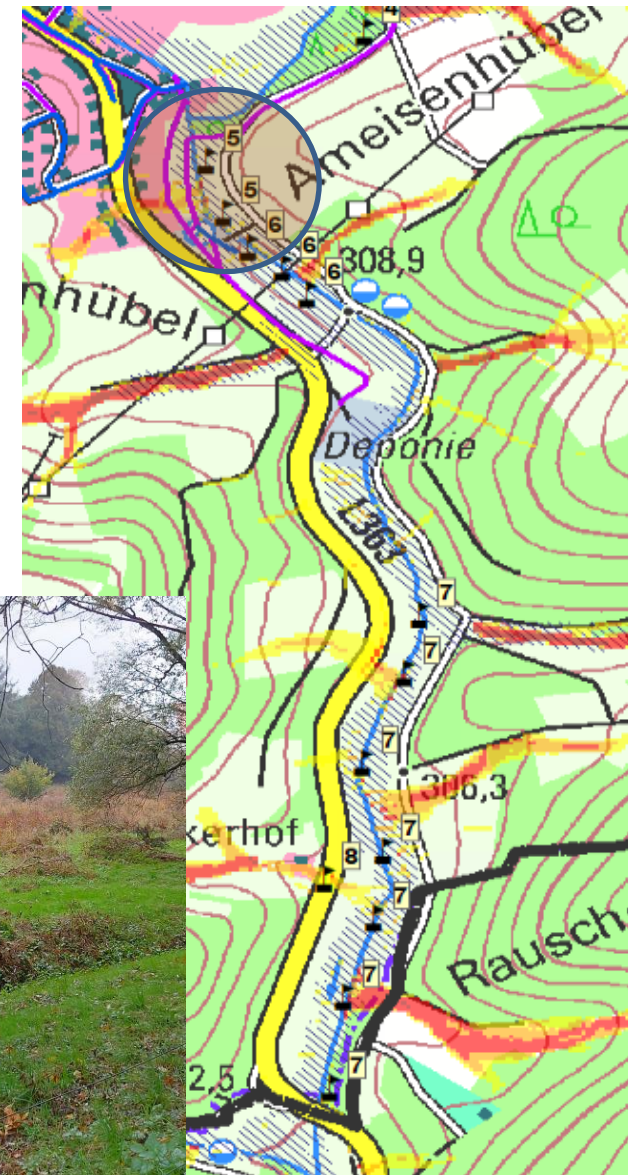
Standort 6: südlich von Queidersbach

→ gute Möglichkeit für Rückhaltung in der Fläche am Queidersbach

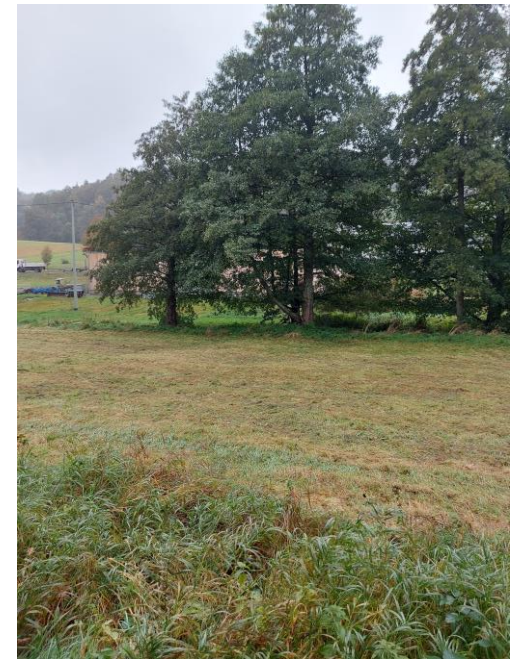
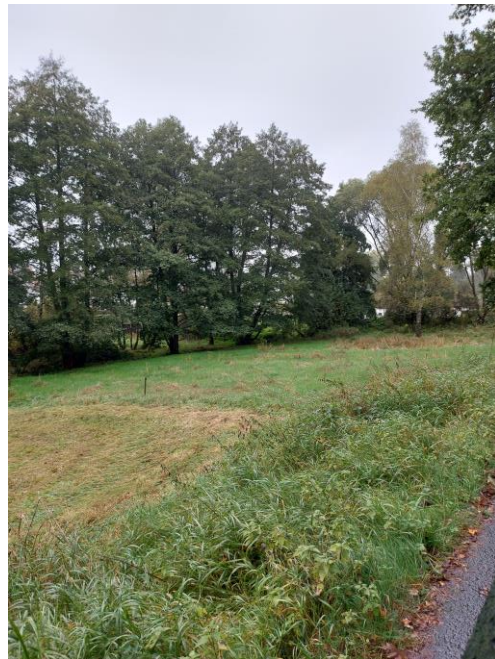
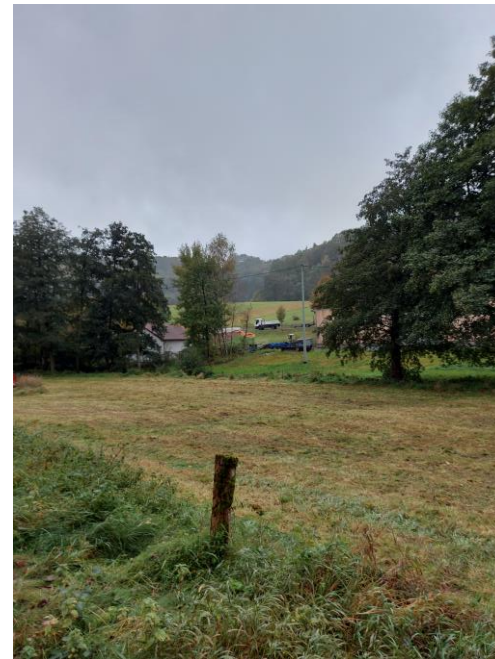
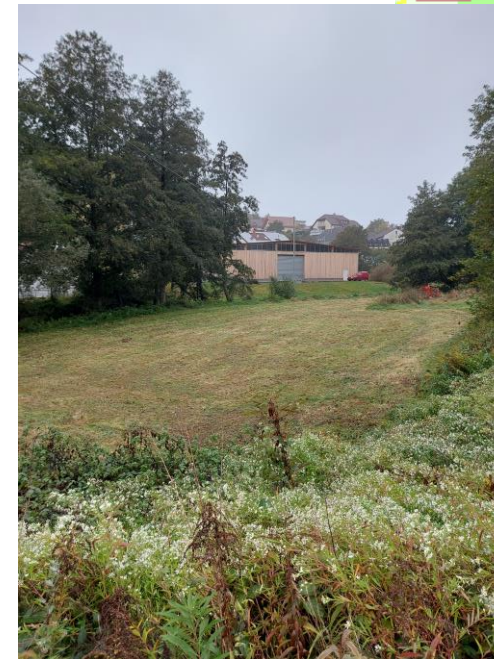
Standort 8: alte Ausfahrt „Zuckerhof“

- Wasser aus Talraum läuft über Straße
 - im Winter Frost
 - bei Starkregen Sediment auf Straße
- Ggf. Einlaufbauwerk mit Unterquerung Straße L 363

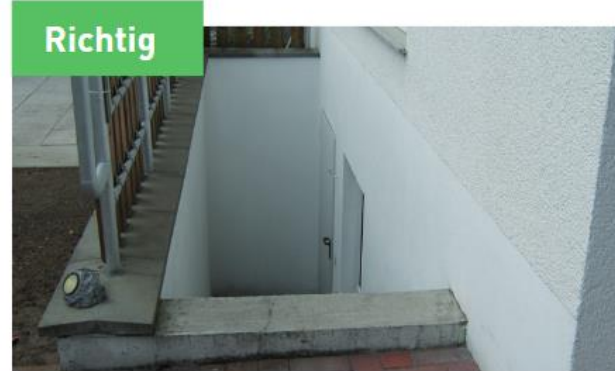
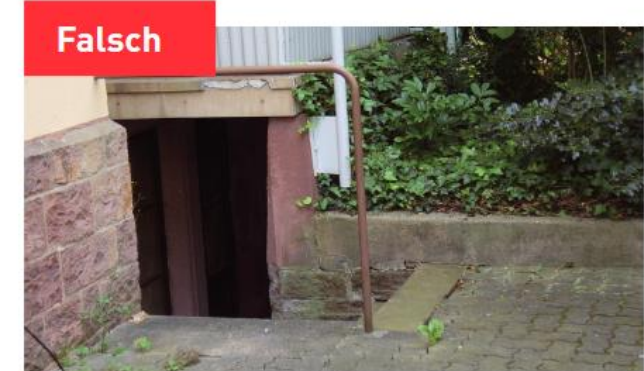
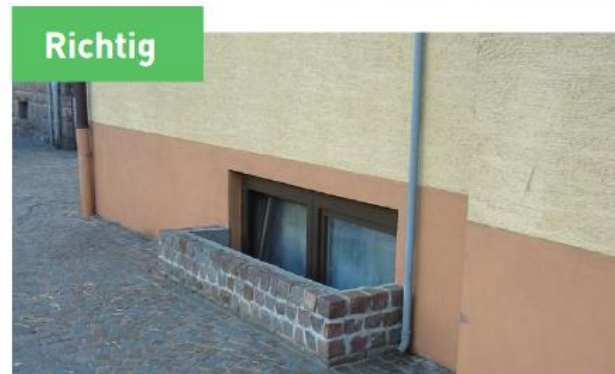
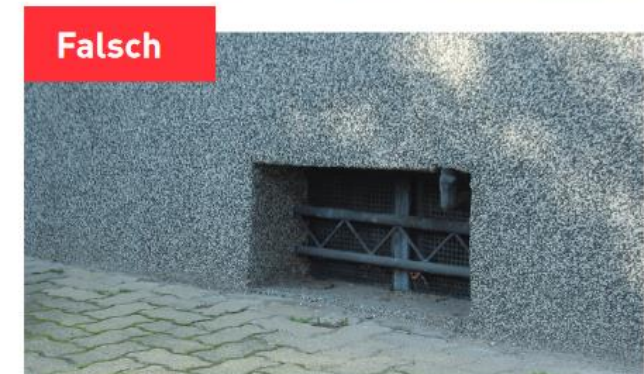
Schutz ebenerdiger Gebäudezugänge

In Senken oder entlang oberflächiger Fließwege

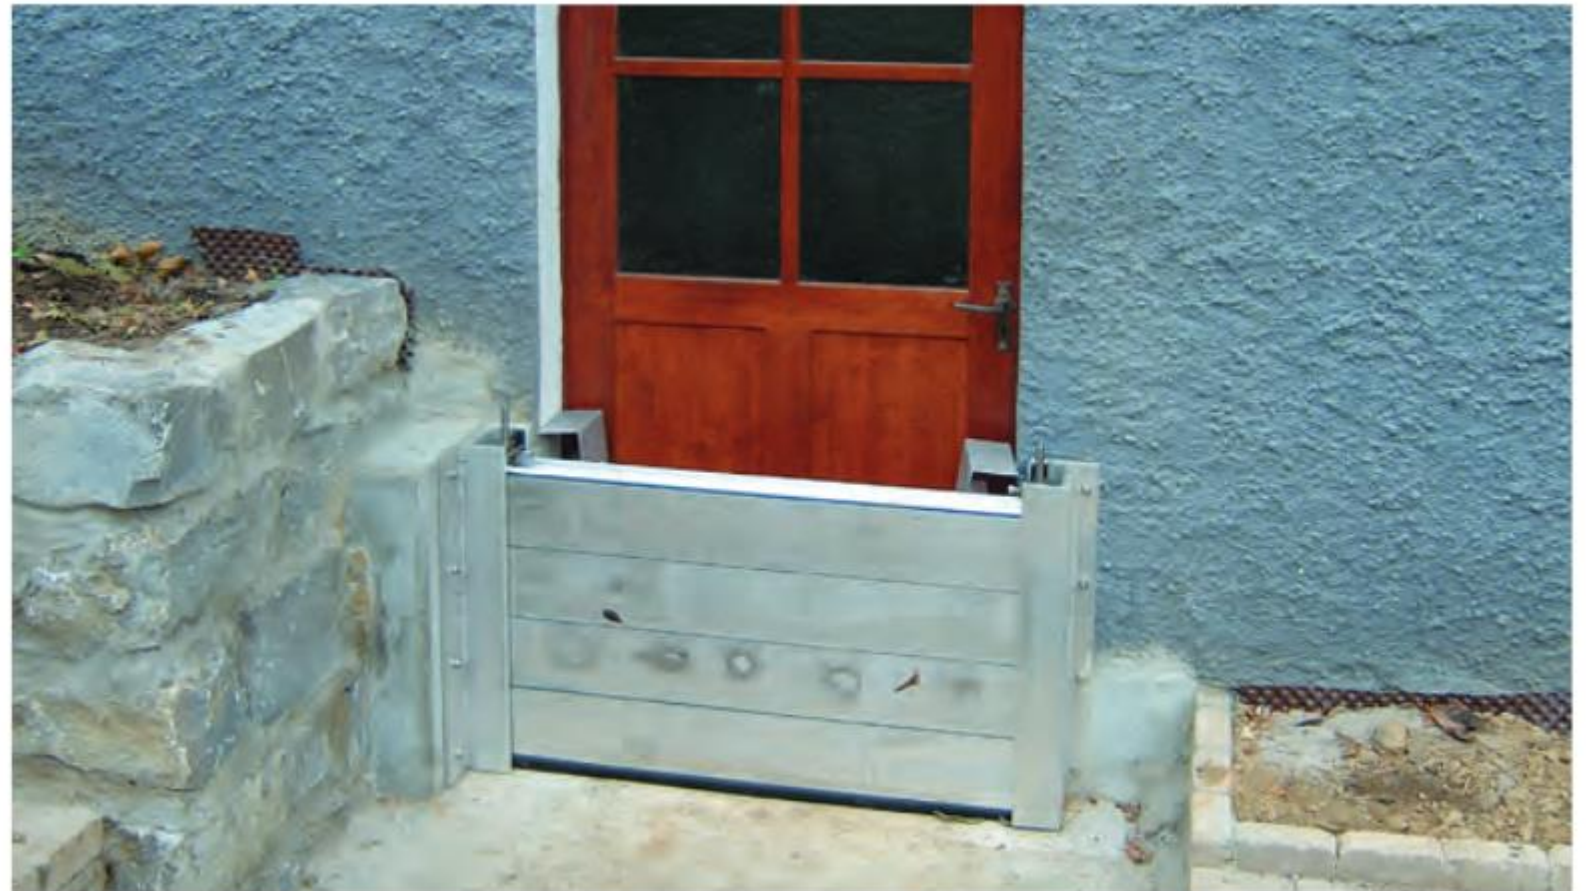
Schutz entlang der Grundstücksgrenze

Kleine Gartenmauern und Rasenkanten verhindern Wasserfließwege von außen auf das Grundstück.

Achtung: Die Maßnahmen dürfen nicht das Nachbargrundstück gefährden.

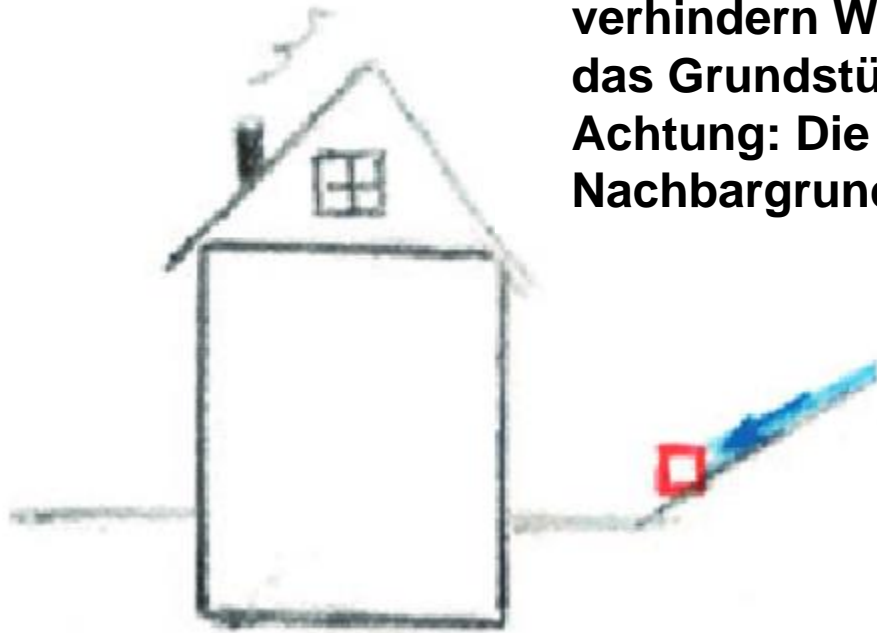
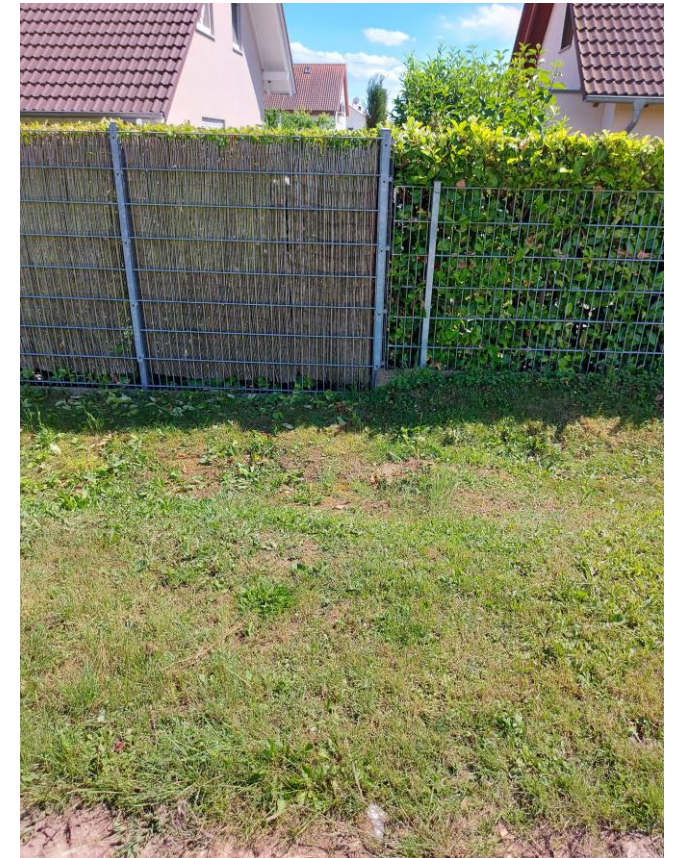
Sensibler Umgang mit wassergefährdeten Stoffen

Lagern Sie wassergefährdende Stoffe in Kanistern oder Tanks nicht direkt auf den Boden, sondern auf einen Sockel. Sichern Sie den Öltank vor dem Auftrieb.

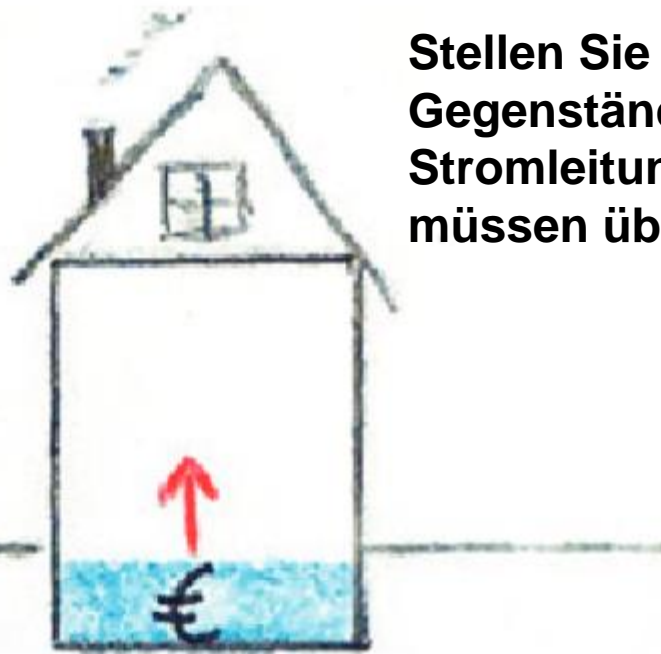
Hochwasserangepasste Nutzung tiefliegender Räume

Stellen Sie keine wertvollen oder sensiblen Gegenstände in gefährdete Bereiche. Stromleitungen und Schaltkästen im Keller müssen überflutungssicher verlegt werden.
