Bürgerworkshop I in Schopp 27.03.2024

Vorstellung Zwischenstand
Hochwasser- und Starkregenvorsorgekonzept
und Bürgerbeteiligung

Ortsbegehungen Schopp am 27.10.2023

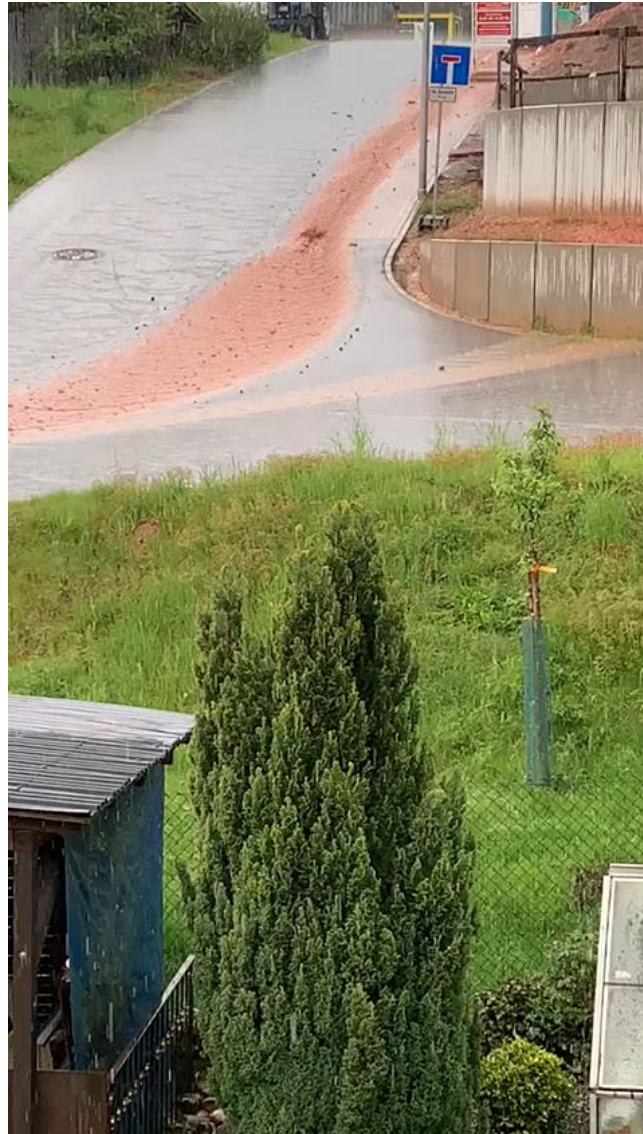
NBG Sonnenhang in Linden

Überflutete Straßen +
Hochwasser

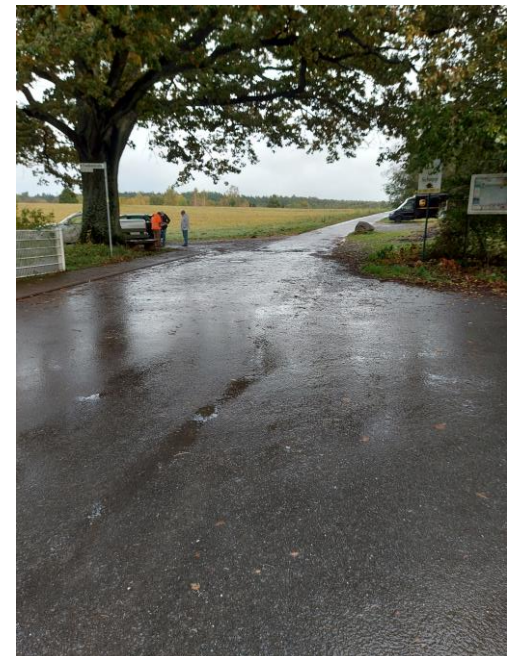
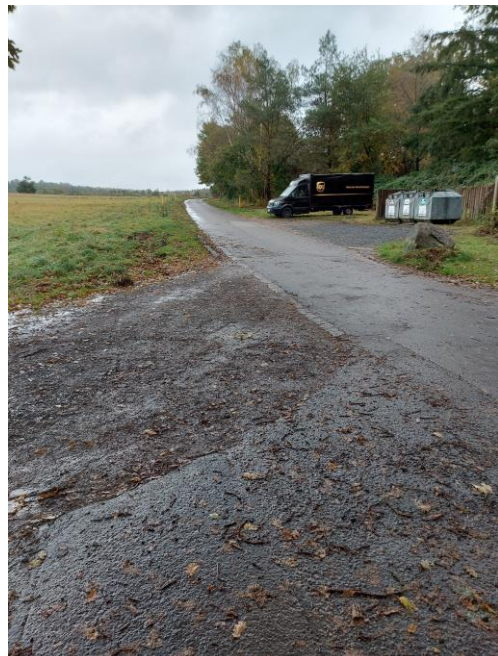
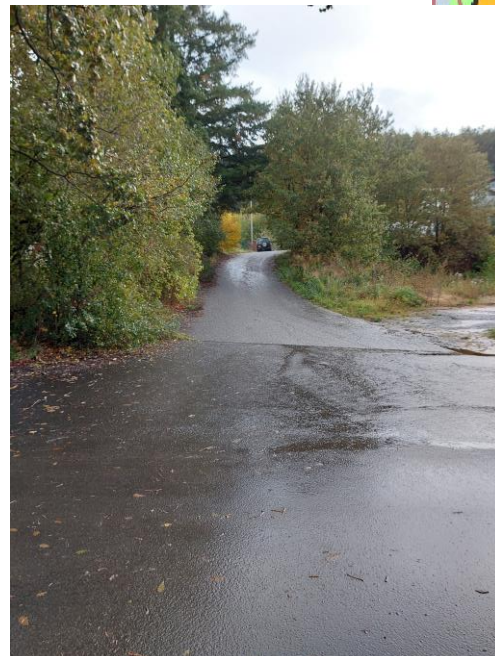
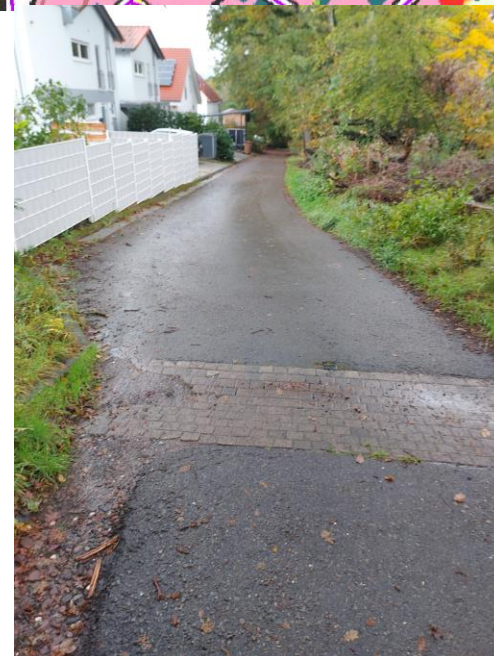
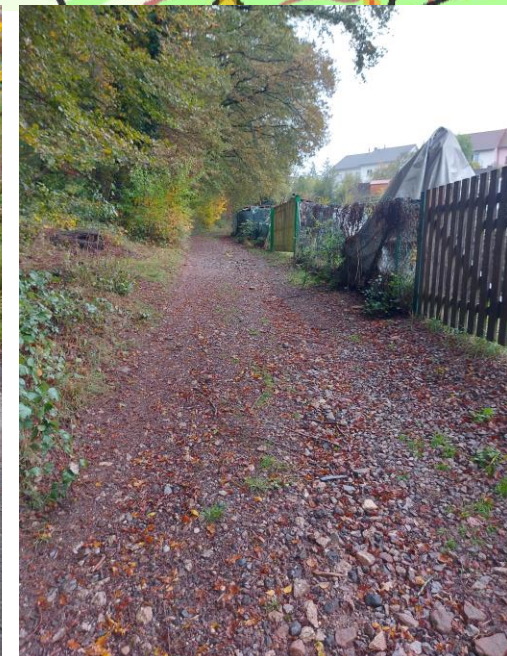
Standort 8: „Dicke Eiche“ Ende Friedhofstraße

- Beginn Hohlweg
- Oberflächenwasser von Friedhofstraße, Wirtschaftsweg und gegenüberliegende Straße sammelt sich im Bereich der „Dicken Eiche“ → Sedimentablagerungen

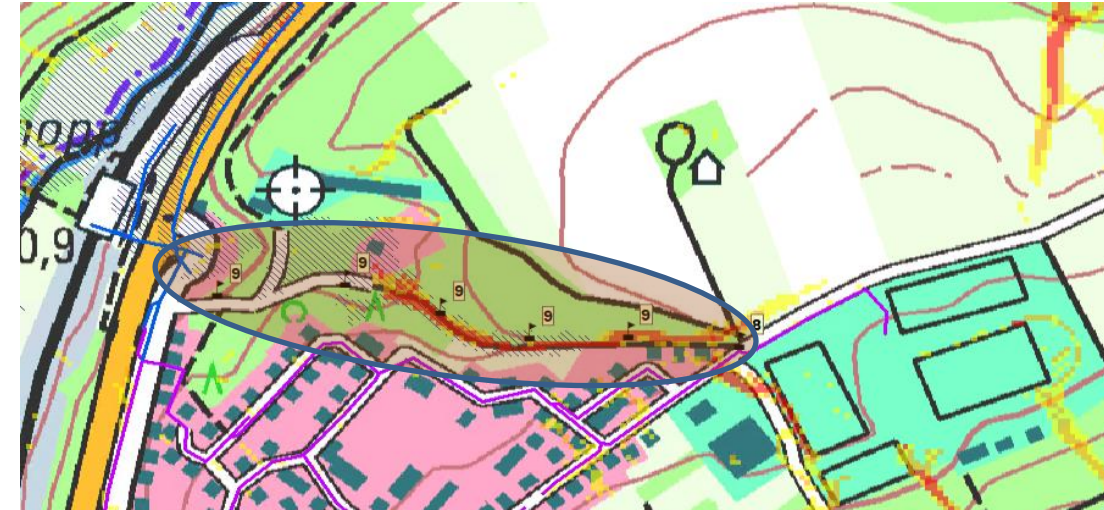
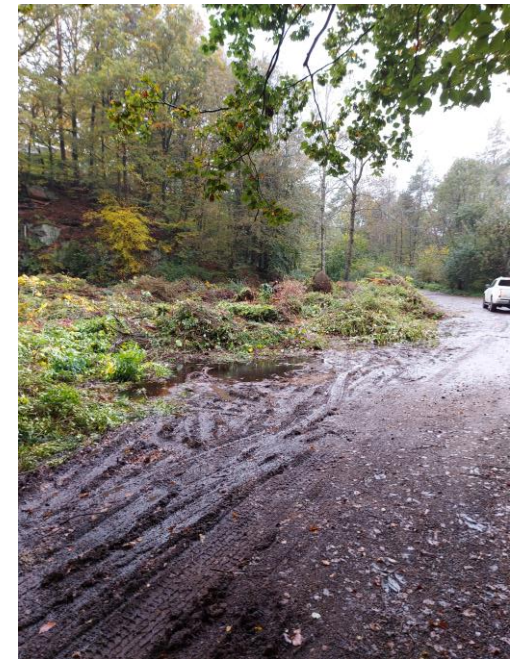
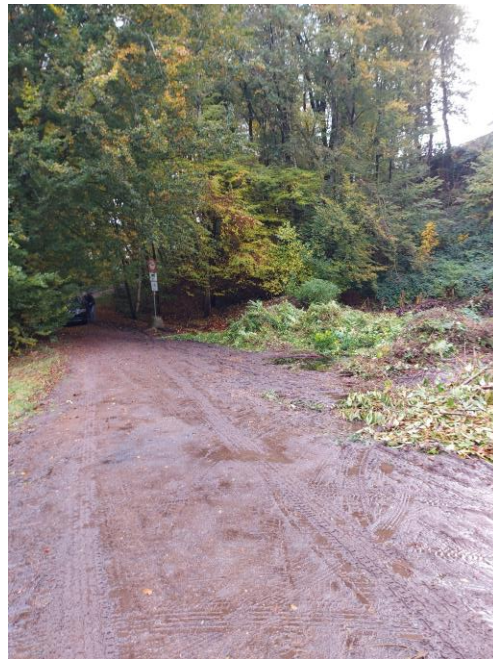
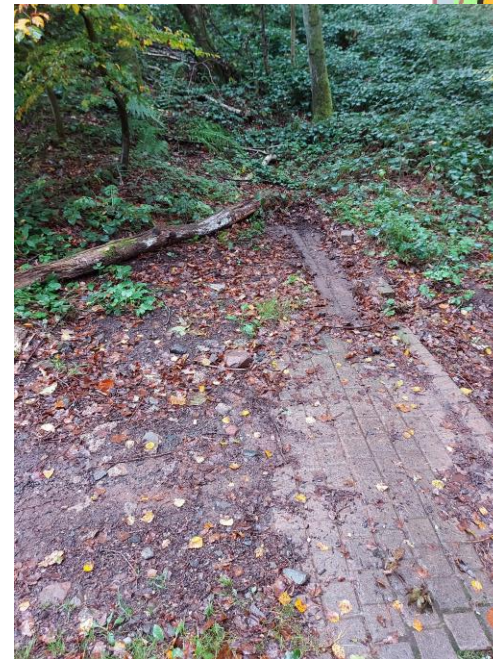
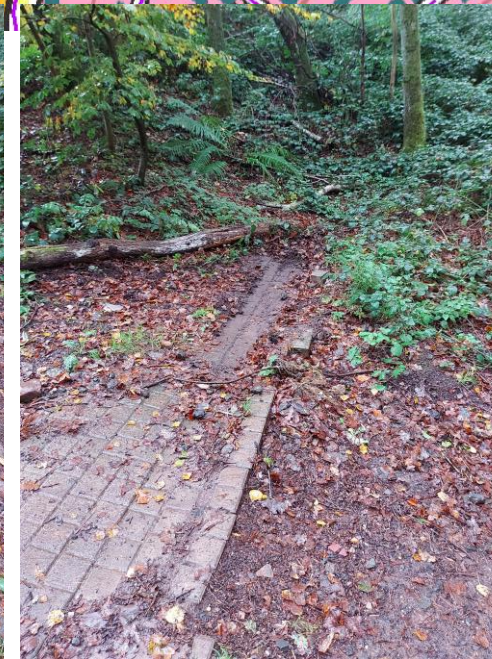
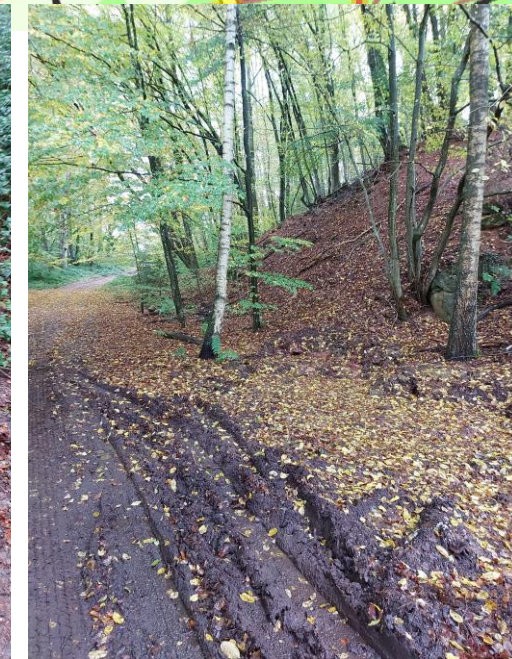
Standort 9: Hohlweg bei „Dicke Eiche“

- unbefestigter Wegbereich → Erosionen
 - Wasser fließt auf Grünsammelplatz → von hier weiter Richtung Bahnhofstraße
- kurzfristig:
- bestehende Querrinnen erneuern → ggf. weitere ergänzen
 - seitliche Sammeltaschen ausbilden
- mittelfristig:
- seitlichen Graben anlegen → mündet in Steinbruch
 - derzeit Grünsammelplatz → wird verlegt
 - künftig: Rückhaltung

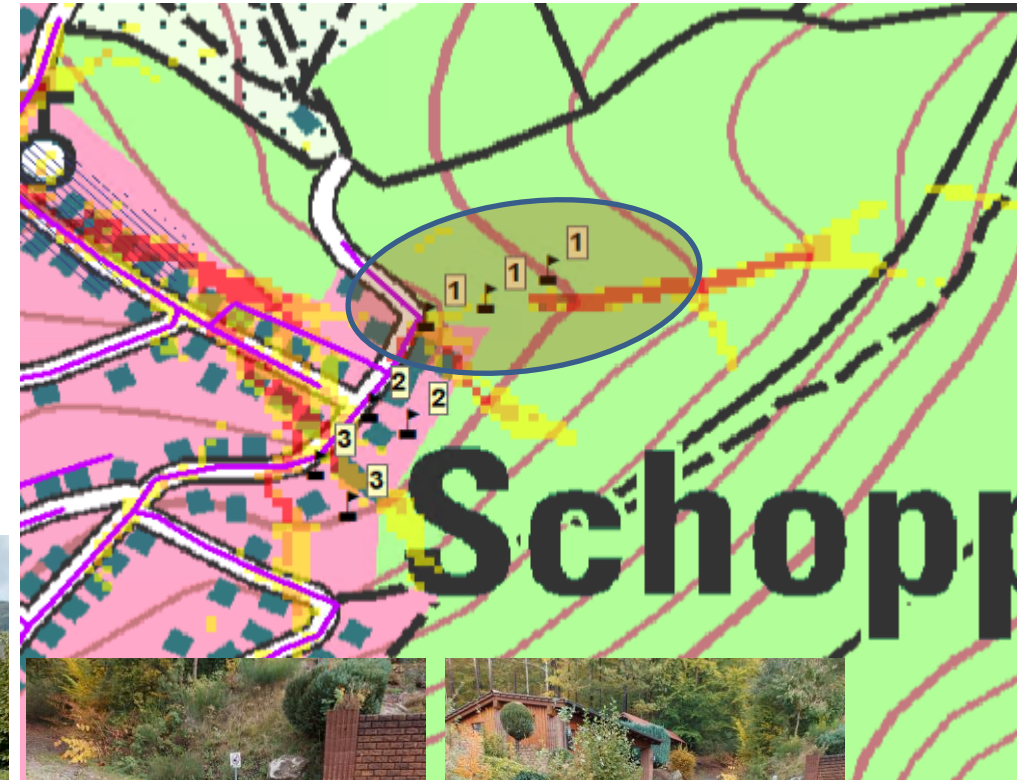
Standort 1: Fabrikstraße/Waldweg

- Außengebietszufluss
- Erosionsspuren im Schotter
- unten: Asphalttrampe zur Straße
- seitliche Rinne: im unteren Bereich zugewachsen
- am Rampenfuß: große Kastenrinne, 12 Stück 0,5 x 0,5 m

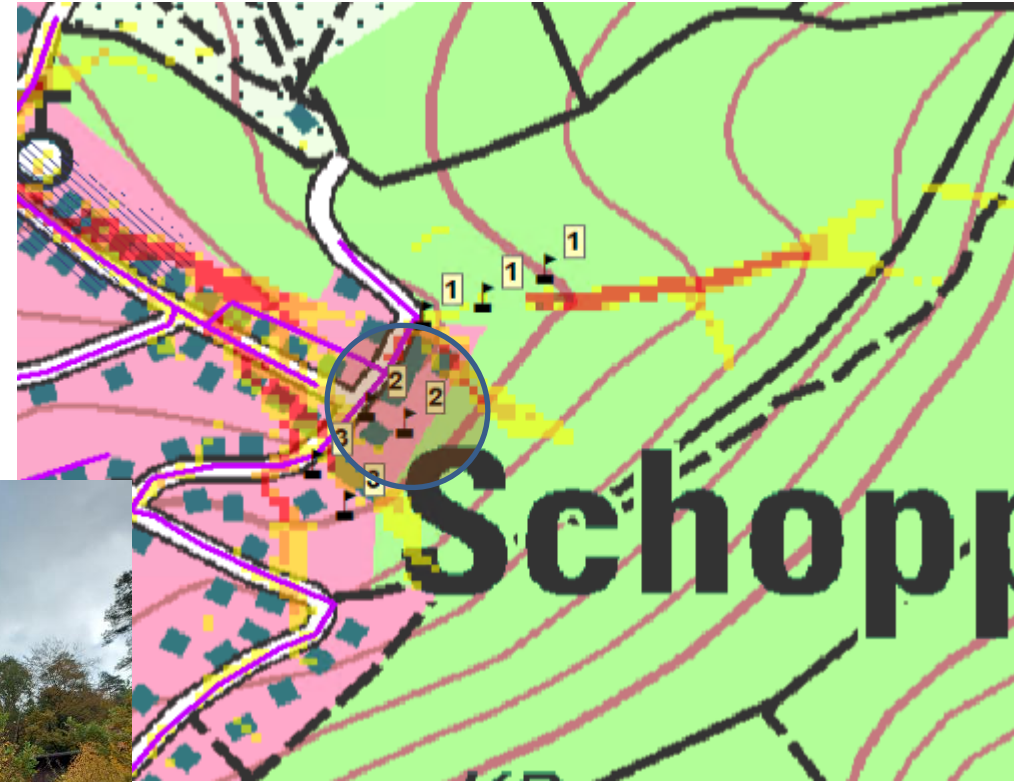
Standort 2: Fabrikstraße/ Ringstraße

- Außengebietszufluss
- bewaldeter steiler Hang zur Straße
- bewachsener Grünstreifen zwischen Bebauung
- keine Erosionsspuren erkennbar

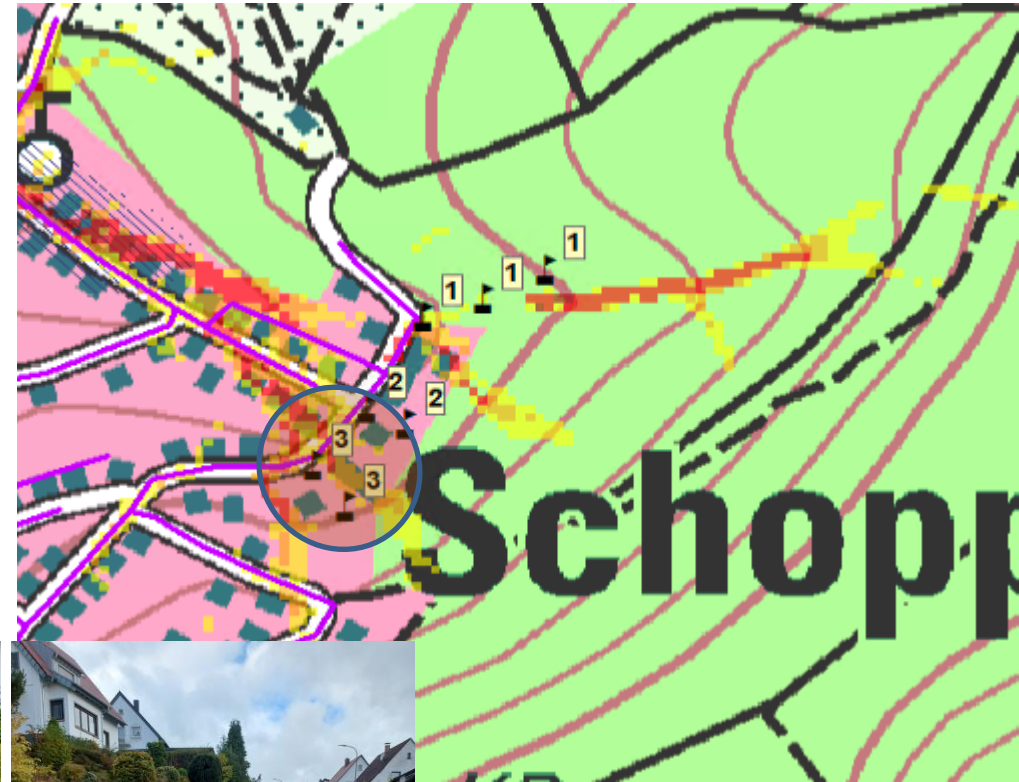
Standort 3: Ringstraße

- Außengebietszufluss
- bewaldeter steiler Hang zur Straße
- bewachsener Grünstreifen zwischen Bebauung k
- keine Erosionsspuren erkennbar

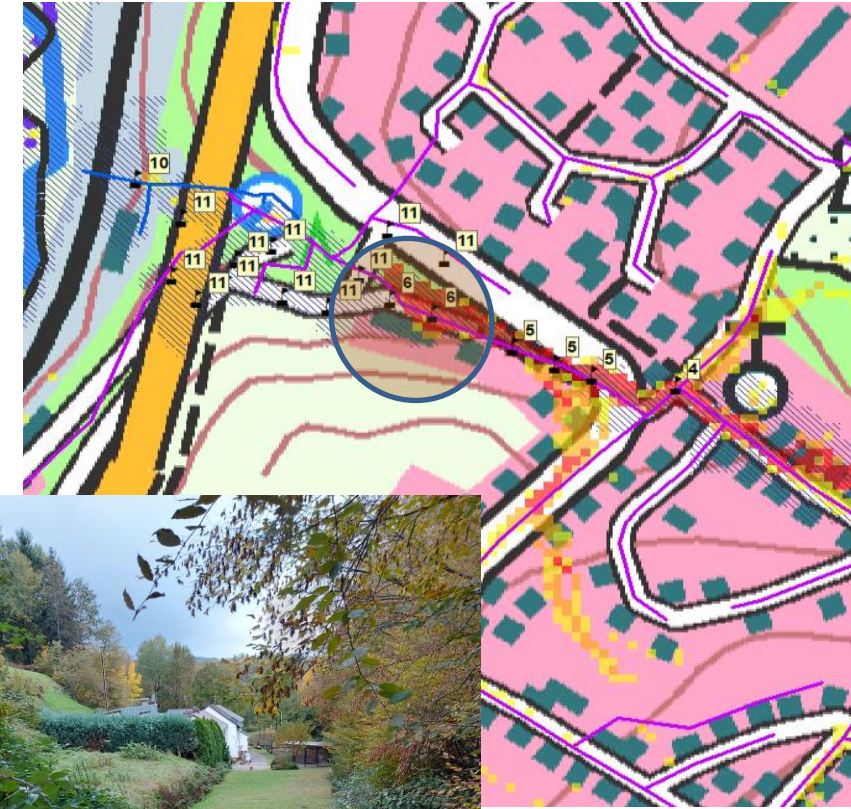
Standort 6: Mühlestraße/Bahnhofstraße

- „Unteres Ende Fließweg“ Standort (5) → kein Ablauf (endet vor Straßendamm)
- Hauptabfluss oben über Bahnhofstraße

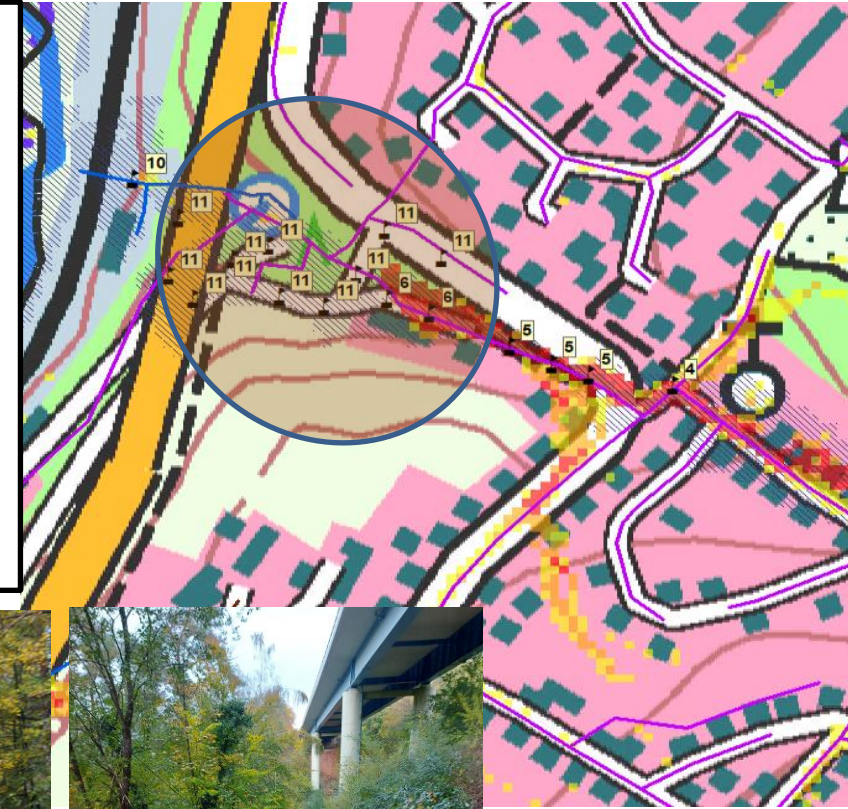
Standort 11: Bahnhofstraße/Mühlstraße

- Oberflächenabfluss und Außengebietswasser
- Dachprofil in Bahnhofstraße (steil) → Zufluss in Mühlstraße
- evtl. Querrinne und parallelen Seitengraben anlegen (Verbesserung der gezielten Ableitung)
- Wasser fließt den Mühlweg herunter bis Kreuzung/Abzweigung zum RÜB und/oder Weg in Kurve Richtung Sägewerk herunter (Standort 10)
- leistungsfähige Querrinne in Fahrbahn mit Schwerlastgitter (wegen LKW-Verkehr Sägewerk)
 - Ableitung zum RÜB (wenn Wassermenge dort noch aufgenommen werden kann)
 - sonst parallel zum RÜB neuen Kanal hangabwärts zum Sägewerk legen (siehe Standort 10)

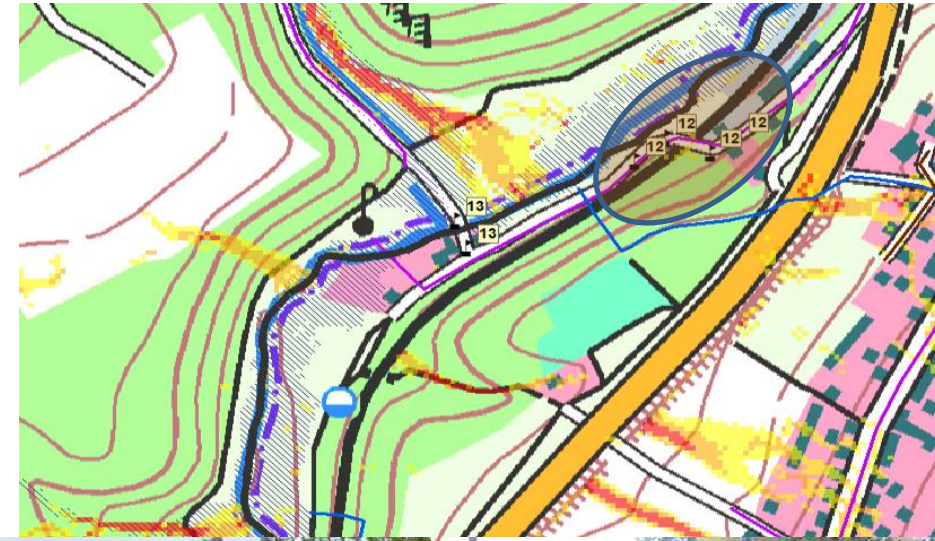
Standort 12: Mühlstraße, Häuser oberhalb Sägewerks

- Oberflächiger Abfluss Mühlstraße (ab Abzweigung zum RÜB/ Sägewerk) → läuft bergab auf Asphaltstraße ohne Einläufe → Abfluss landet in Privatgrundstück „Mang“ (→ fehlende Straßeneinläufe (Bahnhofstraße, Mühlweg bis „Mang“)) → läuft weiter über Bahn-Brücke in den gegenüberliegenden Hang
- dort weiter unterhalb Bahn-Brücke Hangrutsch im März/April 2022 (Moosalb-Profil nicht betroffen)

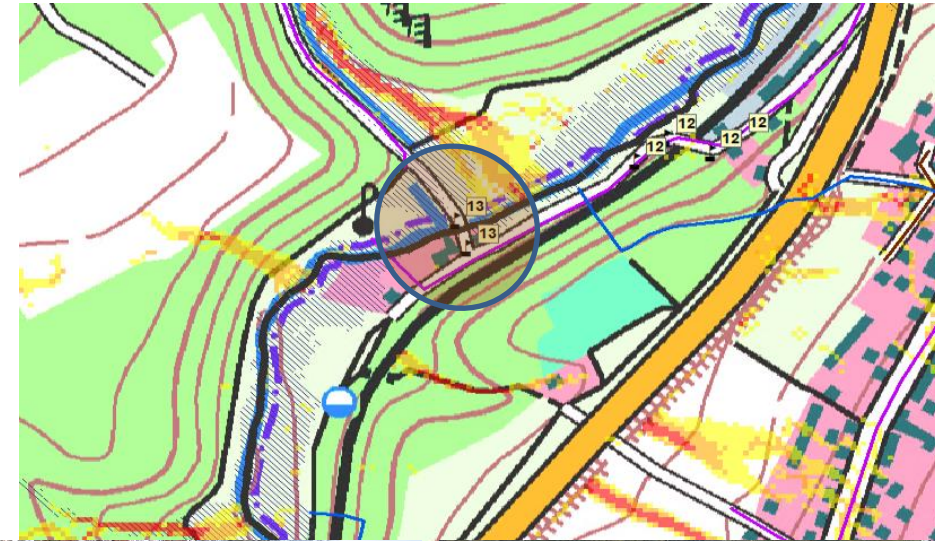
Standort 13: Mühlestraße, Häuser an Moosalbe

- Lage im hochwassergefährdeten Bereich
- Kelleröffnungen nur wenig über Oberkante Profil
- Privater Objektschutz!

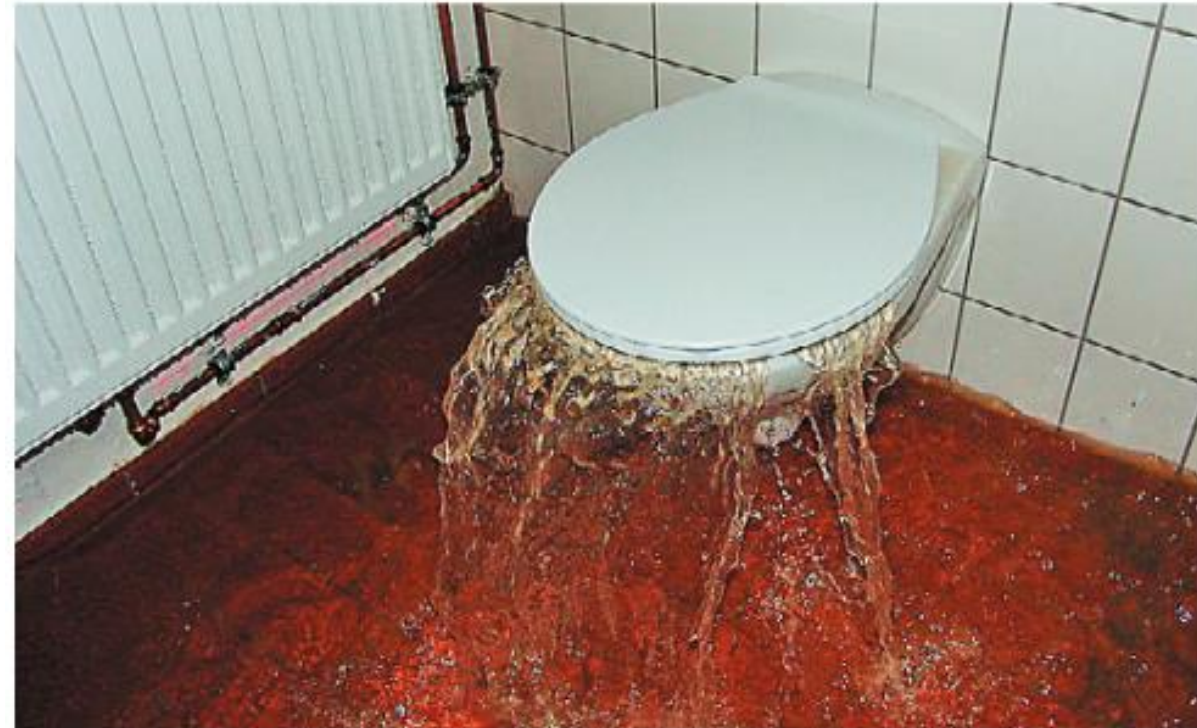
Rückstausicherung

Schützen Sie alle an den Kanal angeschlossenen Gebäudebereiche unterhalb der Rückstauenebene durch eine Rückstausicherung.
