Bürgerworkshop I in Krickenbach 21.02.2024

Vorstellung Zwischenstand
Hochwasser- und Starkregenvorsorgekonzept
und Bürgerbeteiligung

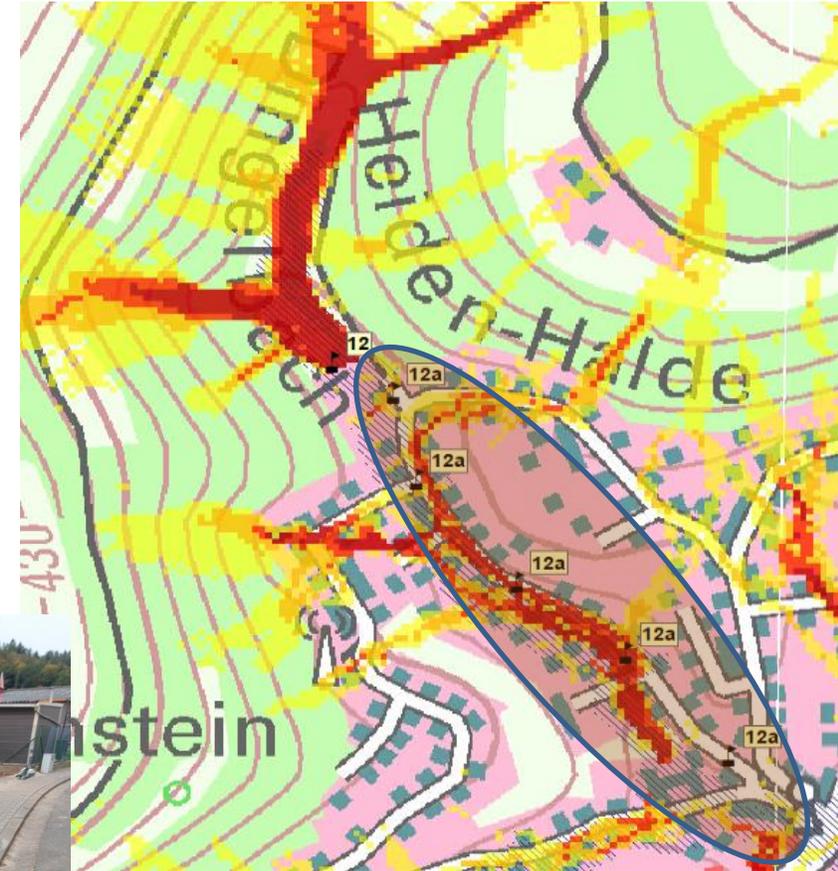
Standort 12a: Dingelbachstraße

- Notabflussweg Dingelbachstraße (Bordstein ca. 5 cm Stich vorhanden)
- Zugänge EG überwiegend über Straßenniveau
- Teilweise Hauseingänge auf oder unter Straßenniveau
- Sicherung Grundstück mit Sandsäcken
- Notabflussweg auf Straße
- Privater Objektschutz

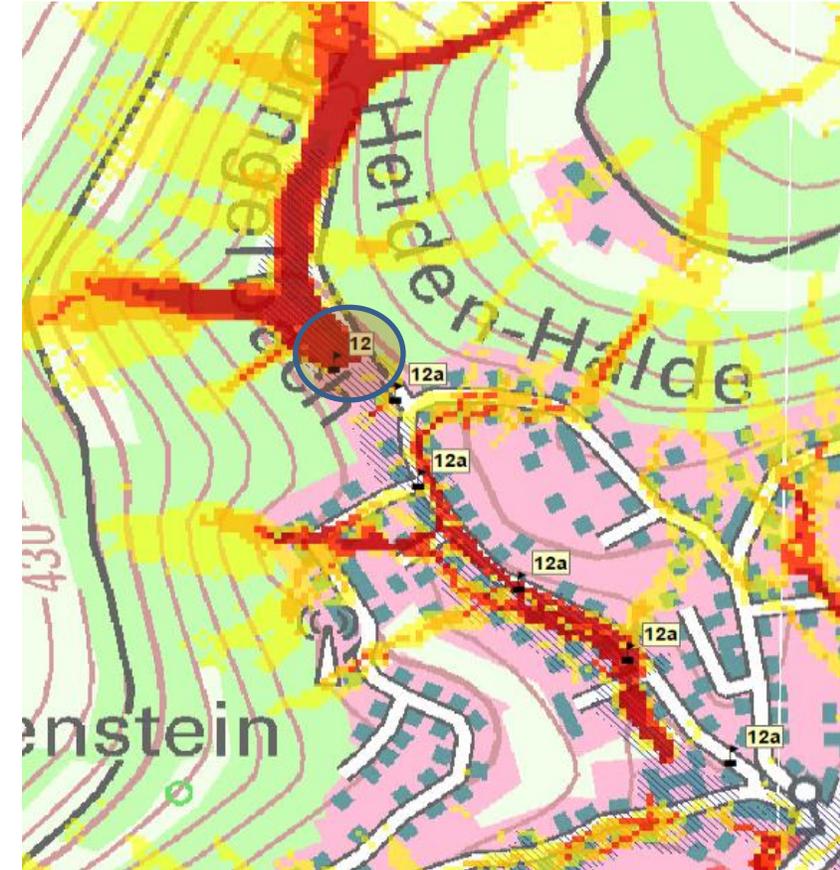
Standort 12: Wiesenfläche, Ende Dingelbachstraße

- Tallage stößt auf Grundstücksmauer
 - Einstau auf Wiesenfläche → dann Übertritt auf Weg
 - Schachtbauwerk (ca. 2 m x 1 m) abgedeckt, Oberkante liegt ca. 20 cm über Gelände, kein gezielter Einlauf zu erkennen
 - Beginn Bürgermeisterkanal (zur Aufnahme des Oberflächenwassers)
- Prüfen ob Einlauf vorhanden ist, falls nicht evtl. Einlaufbauwerk mit Sandfang am Beginn des Straßenausbaus herstellen
- Evtl. gezielte Rückhaltung / Versickerung auf Wiese herstellen

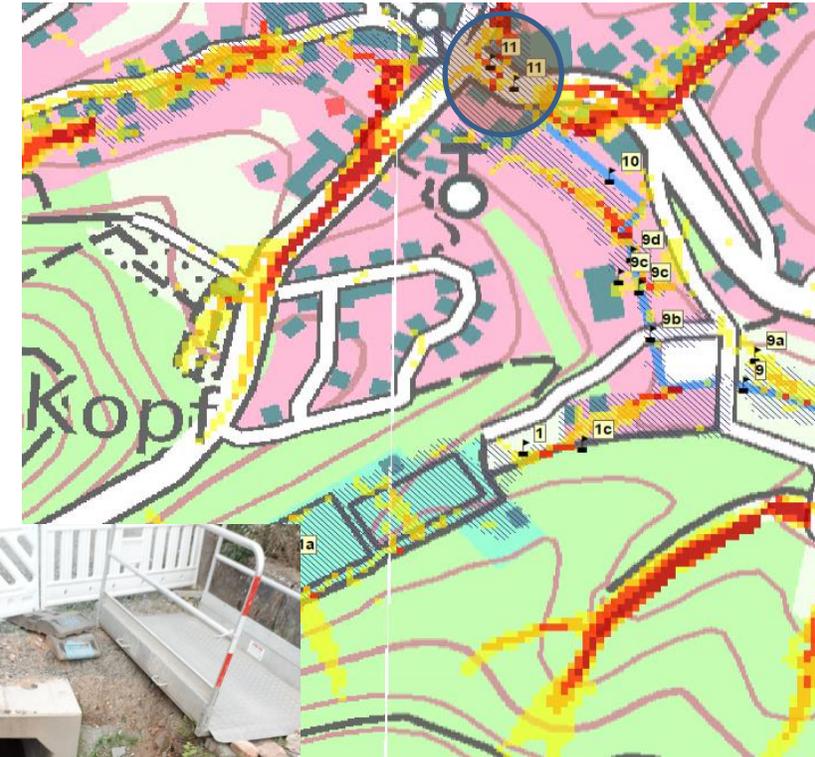
Standort 11: Hauptstraße, Bereich Sparkasse

- Abflusskonzentration im Ortszentrum
 - Auslass Regenwasserkanal
 - Tiefpunkt im Straßenbereich
- Hier zusätzliche Ableitung (Oberflächig) oder im Bereich der Straßen einen großen Einlauf in Regenwasserkanal herstellen (Bordstein verhindert oberflächigen Abfluss)
- Notabflussweg ausbilden, ca. 8 m
- Privater Objektschutz (Garage, Sparkasse!)

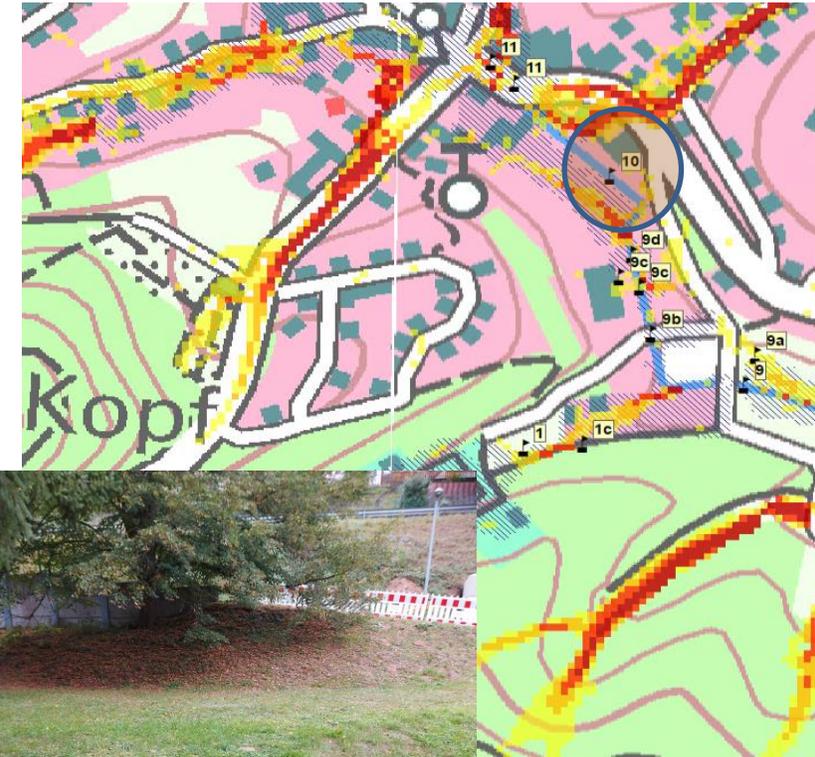
Standort 10: Auslass „Bürgermeisterkanal“

- „Bürgermeisterkanal“ mit Steinen ausgekleidet (ca. 50 cm x 60 cm)
- Falls Grunderwerb möglich, Aufweitung des Gewässers und Rückbau der westlichen Mauer und evtl. Rückhaltung neben Bolzplatz (Grünfläche)

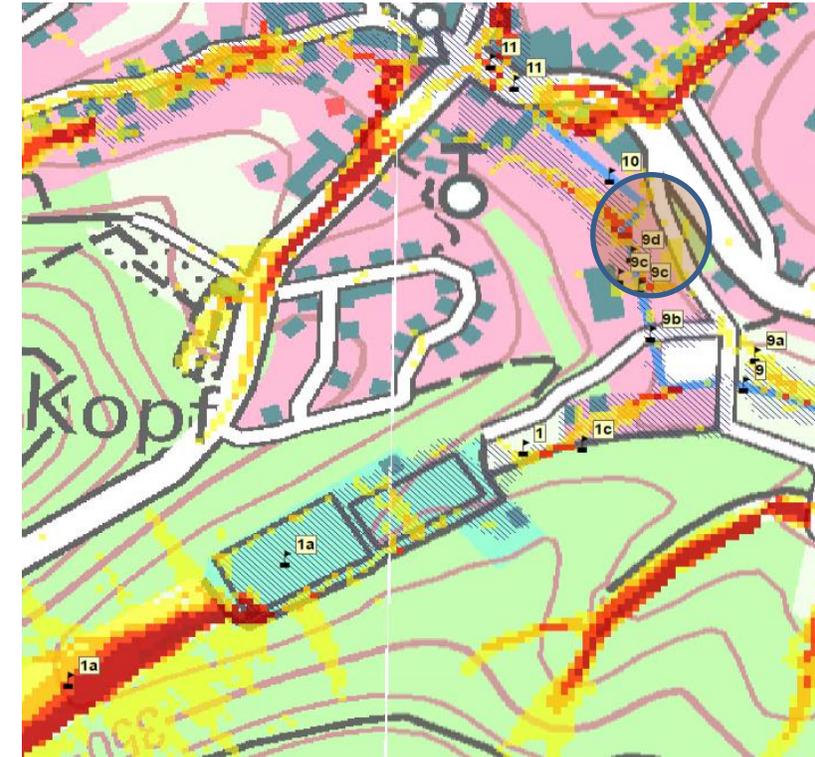
Standort 9d: Nördlich Bolzplatz, an Mehrzweckhalle

- Durchlass Rechteckprofil ca. 90 cm x 100 cm

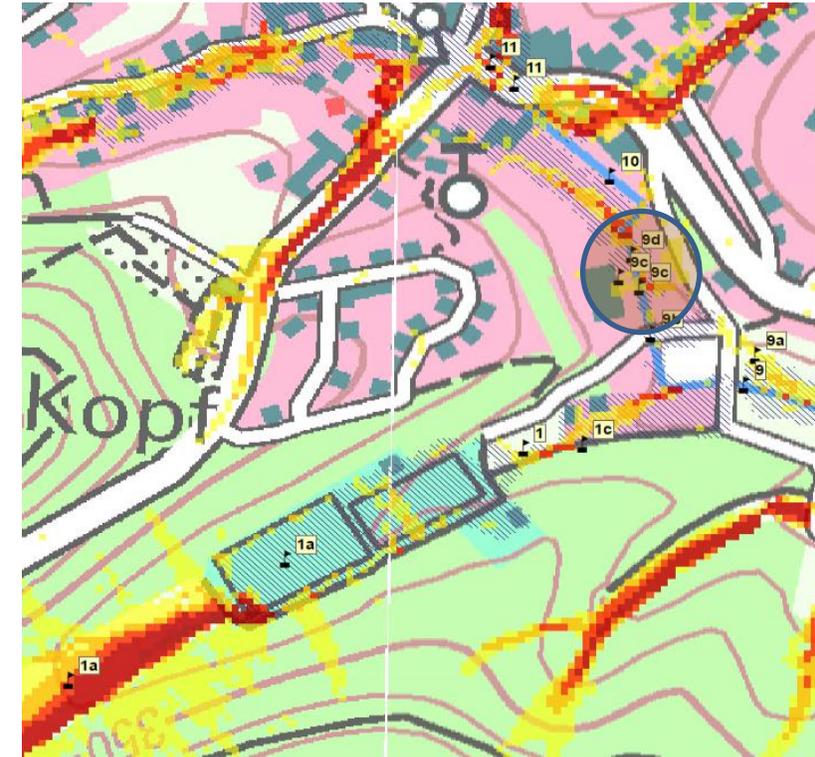
Standort 9c: Engtalbach Mehrzweckhalle

- Brücke ist Engstelle im Grabenverlauf → erhöhen
- Gegenüber Türschwelle Mehrzweckhalle ca. 15 cm Absatz
- Teilweise Ausuferung in Spielplatzgelände möglich

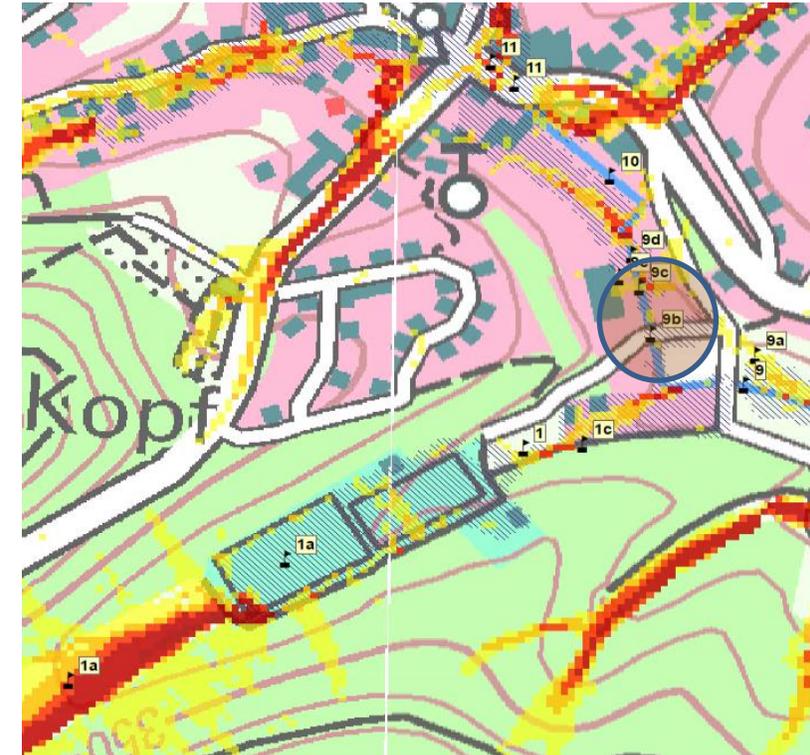
Standort 9b: Durchlass Engtalbach Mehrzweckhalle

- Durchlass mit Sediment verlegt (ca. ½ Abflussquerschnitt)
- Ablagerungen entfernen und Durchlass freihalten

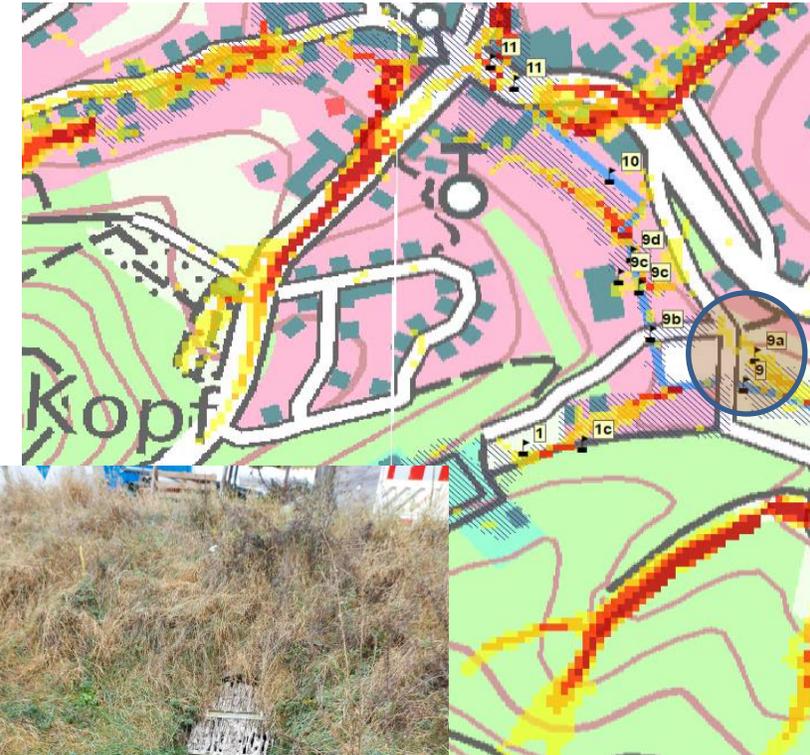
Standort 9: Dorfwiesen Querung Engtalbach

- Grabenverlängerung „Bürgermeisterkanal“ stark zugewachsen → regelmäßige Unterhaltung

- Auslauf RÜB in Engtalbach: erhöhter Feststoffaustrag

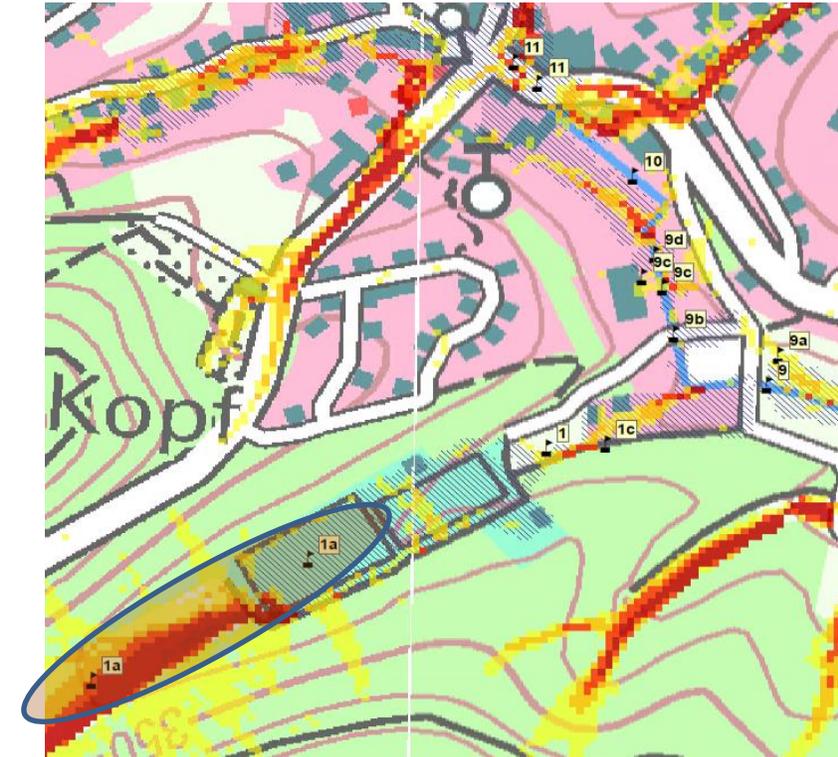
Standort 1a: Sportplatz

- Rasenplatzfläche nimmt Wasser aus Tallage auf
→ Überschwemmung des Platzes findet nicht statt

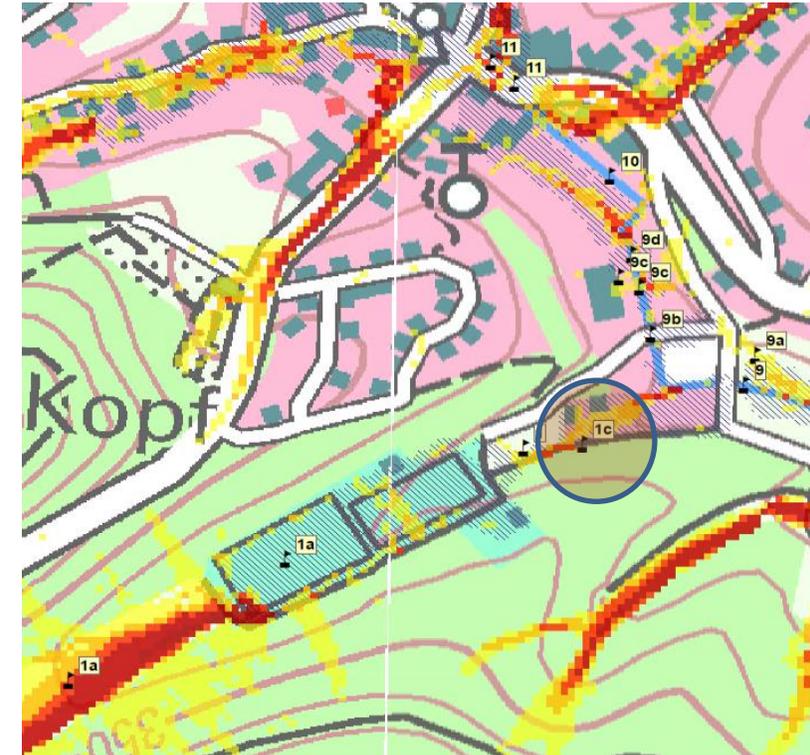
Standort 1c: Schotterweg unterhalb des Sportplatzes

- Schotterweg mit Ausspülungen
- evtl. Graben/ Mulde entlang des Weges anlegen bzw. Graben von unten her verlängern
- Pflasterrinne im unteren Bereich zugesetzt → reinigen

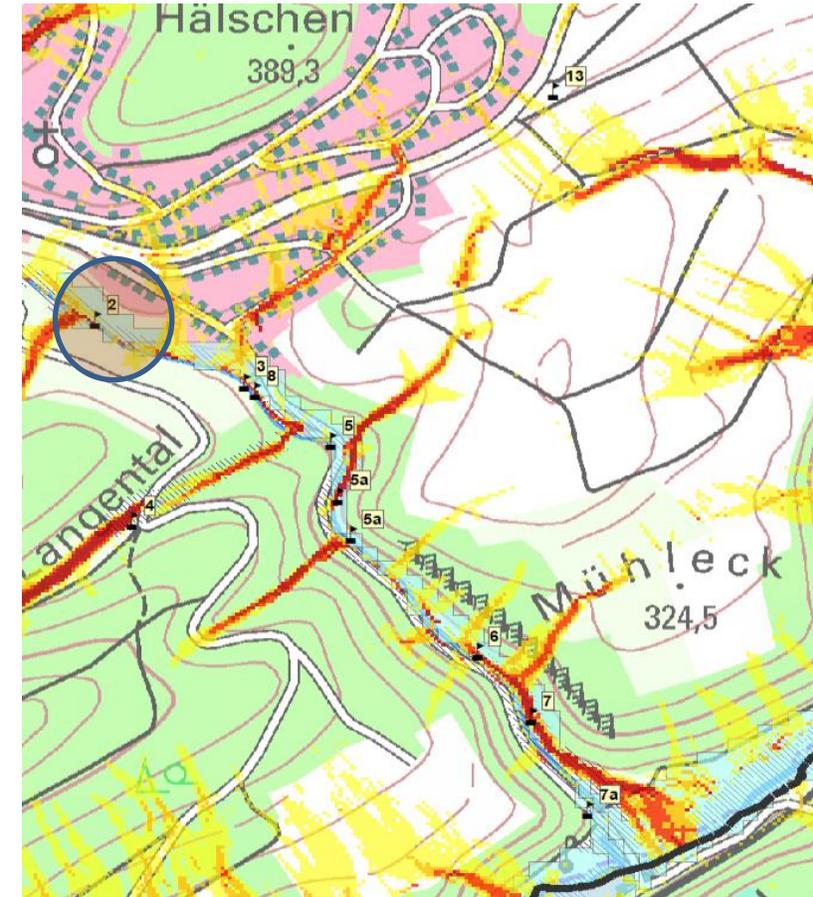
Standort 2: Engtalbach, parallel zur Mülhstraße

- Engtalbach: breite Aue → keine Gefährdung für Gebäude
- Rückhaltung in Wiesenfläche potentiell möglich

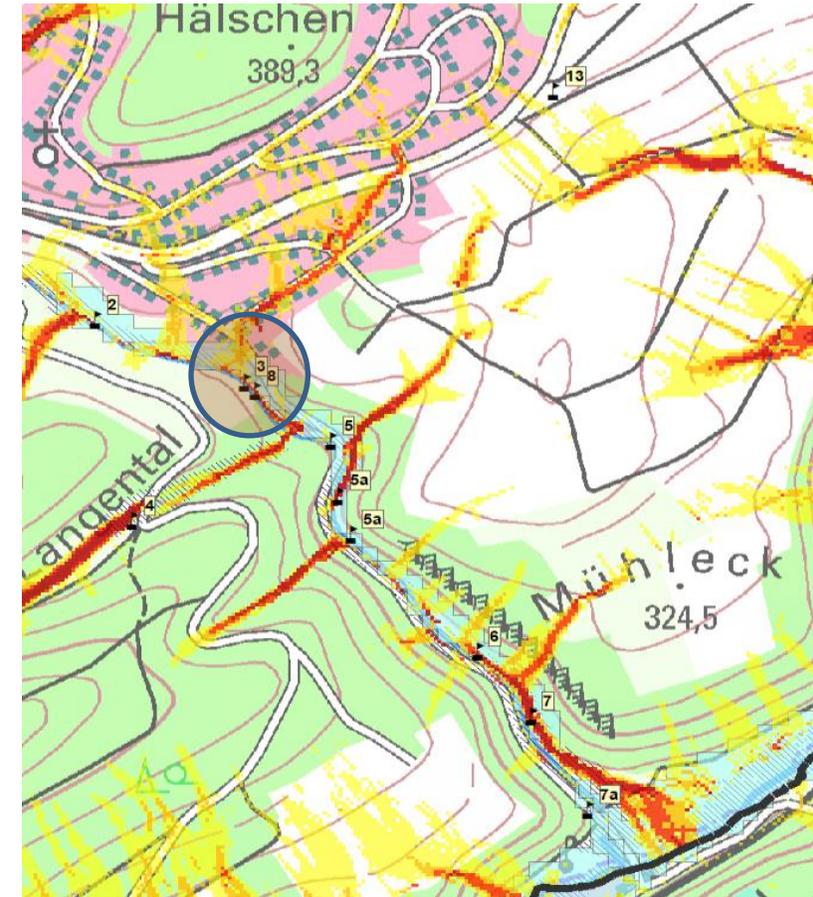
Standort 3: Engtalbach, parallel zur Mühlestraße

- Bebauung (Gartenhaus) sehr nah am Engtalbach
- Gartenzaun jenseits vom Bach

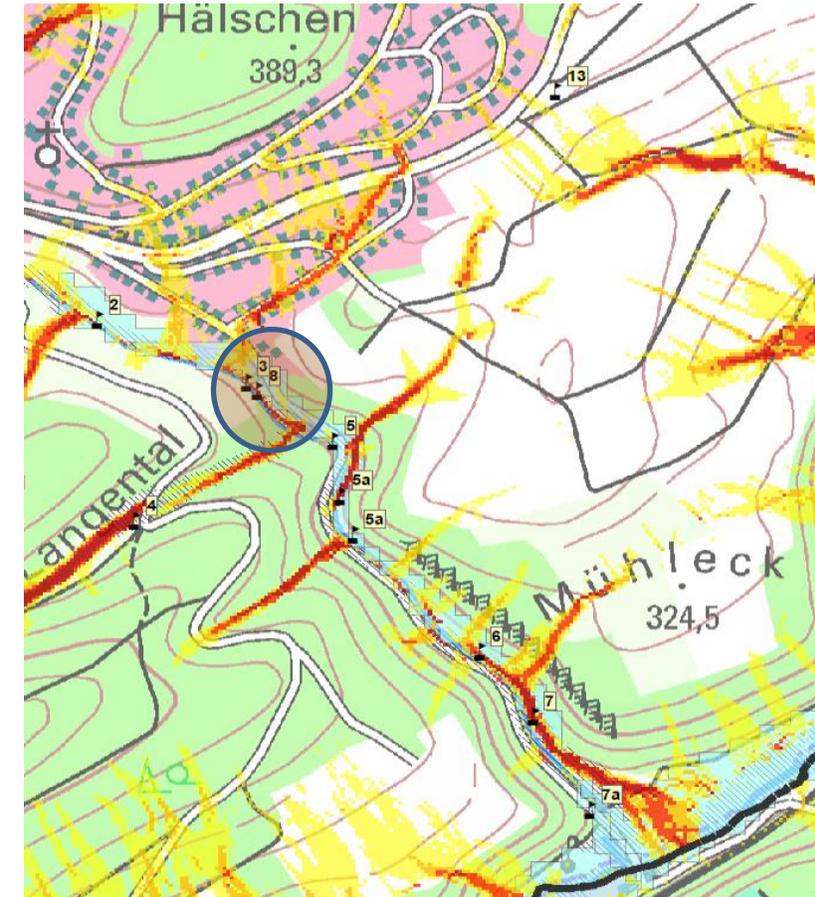
Standort 8: Ende Mühlstraße

- Brennholzlager direkt am Bach
- Intensive Nutzung nicht am Bach → entfernen

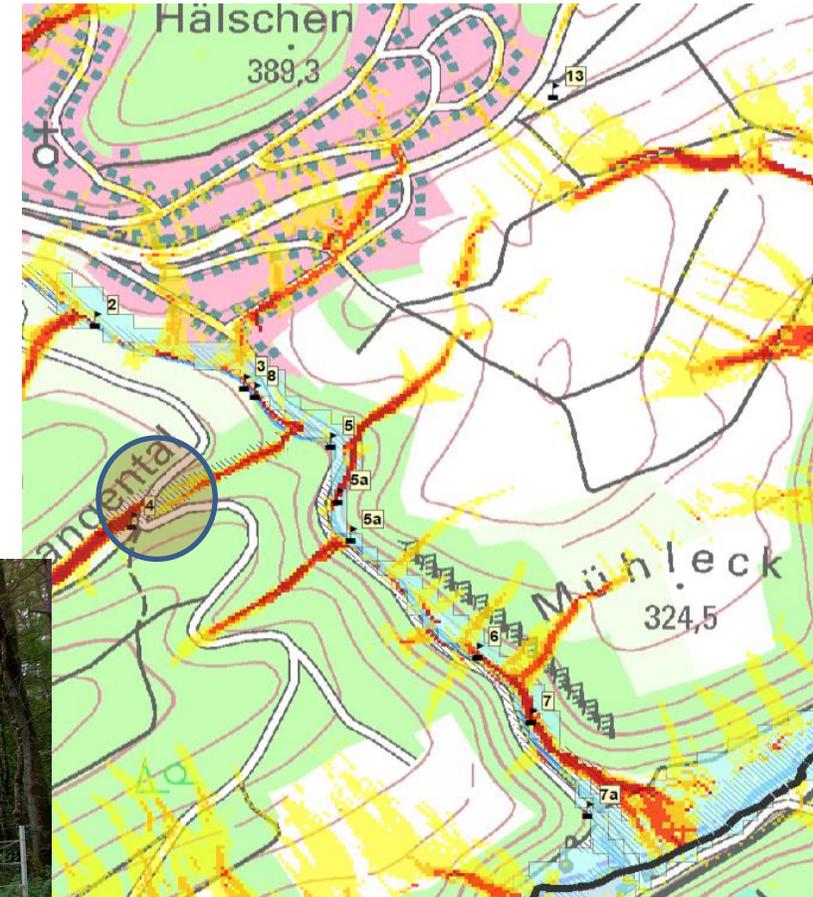
Standort 4: Langertal

- Wiesen mit Pferdehaltung
 - Rückhaltung/ Versickerung auf Wiese möglich
- keine Probleme bekannt

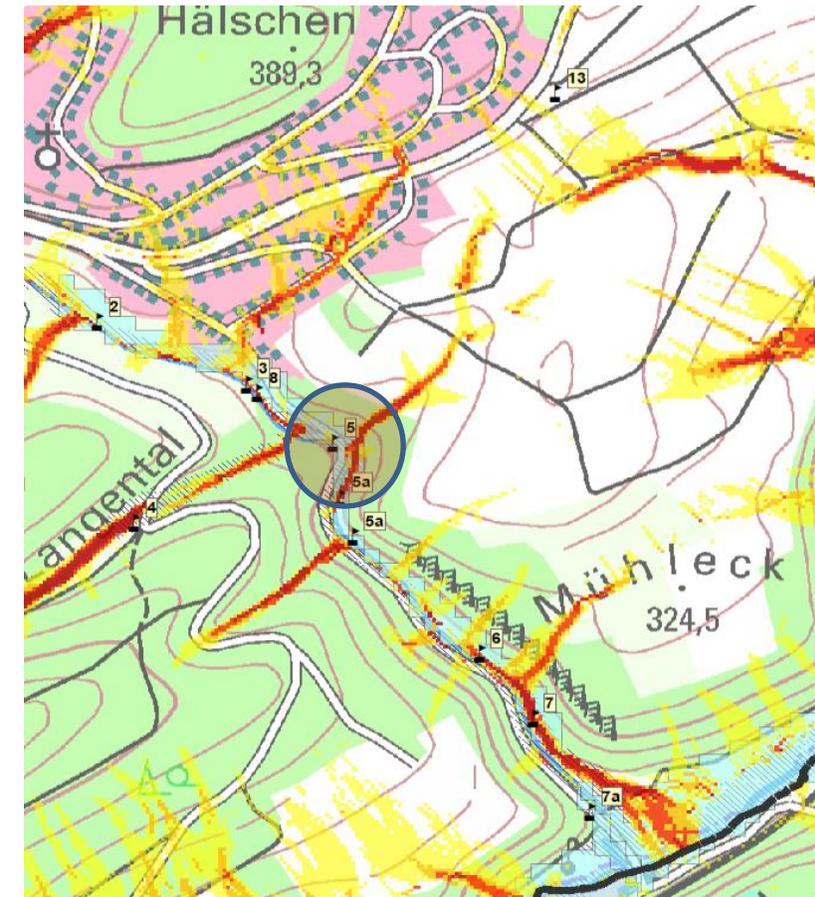
Standort 5: Querung des Engtalbach und Wirtschaftsweg

- Durchlass ca. DN 1000
- Unterhalb des Weges: Zulauf des Überlaufs des RÜB (Feststoffe/ Klopapier) in Böschung → Feststoffrückhalt verbessern
- Graben unterhalb schlecht unterhalten
- Hier Möglichkeit der Renaturierung
- Gewässergraben vom Weg etwas entfernen (Schmutzwasserkanal zwischen Weg und Graben, Gefahr der Ausspülung)
- Weiter unterhalb: Bachsohle mit Steinen geschüttet

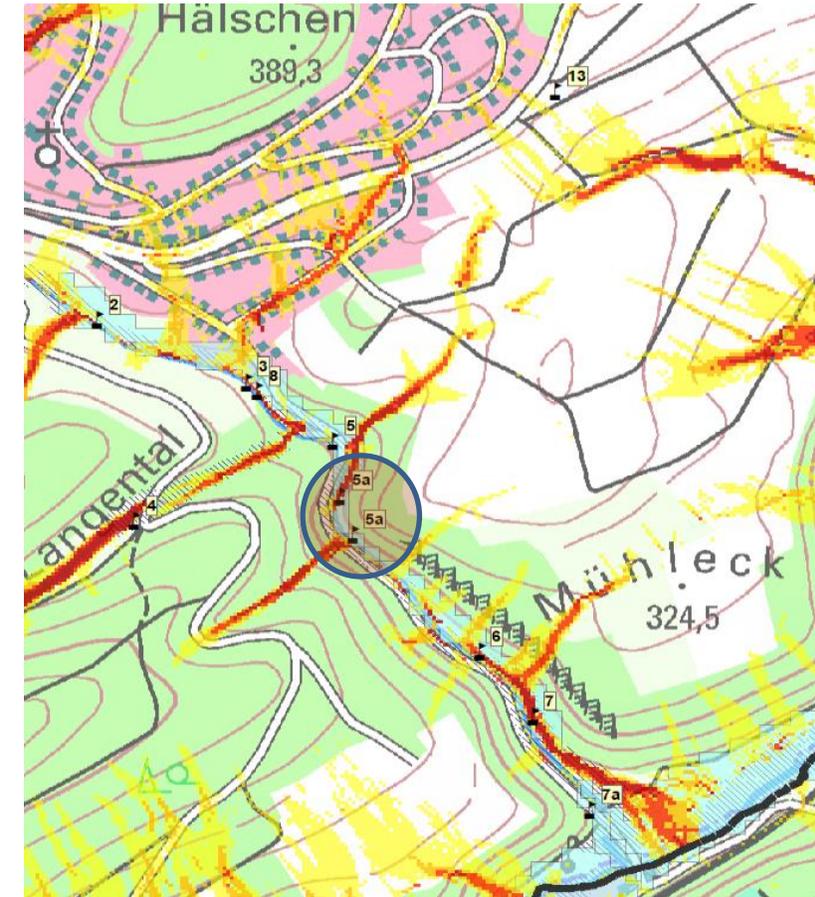
Standort 5a: Engtalbach unterhalb Querung Wirtschaftsweg

- Graben zugewachsen und teilweise verlandet
- Sedimentablagerungen
- Pflege und Unterhaltung Graben
- Hier Möglichkeit der Renaturierung

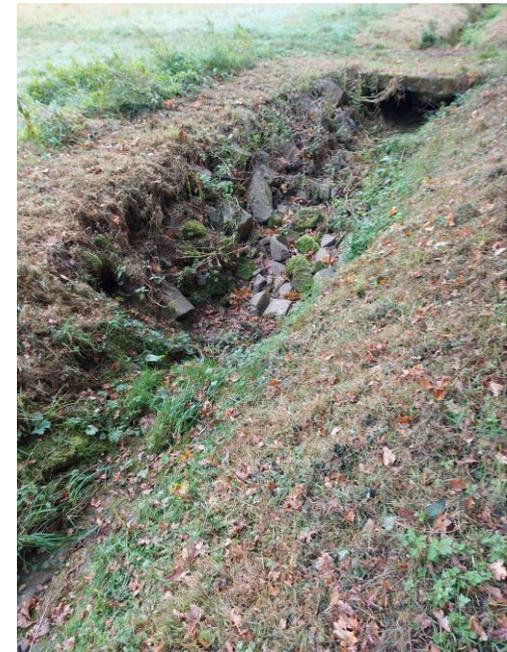
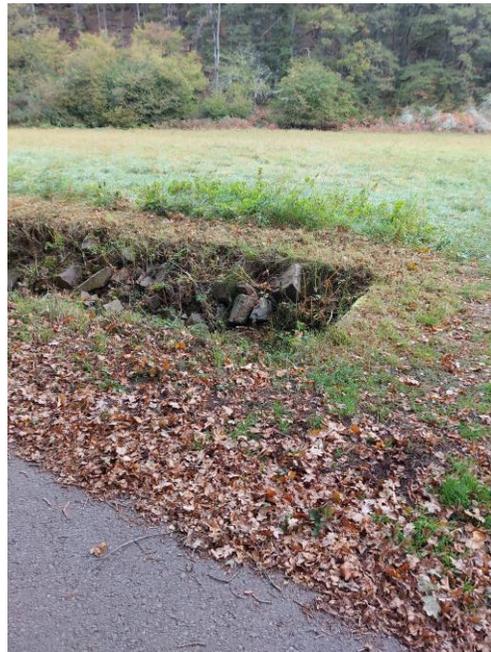
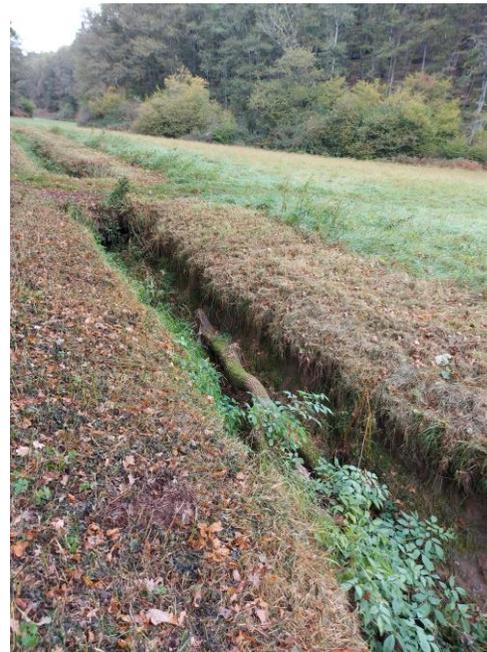
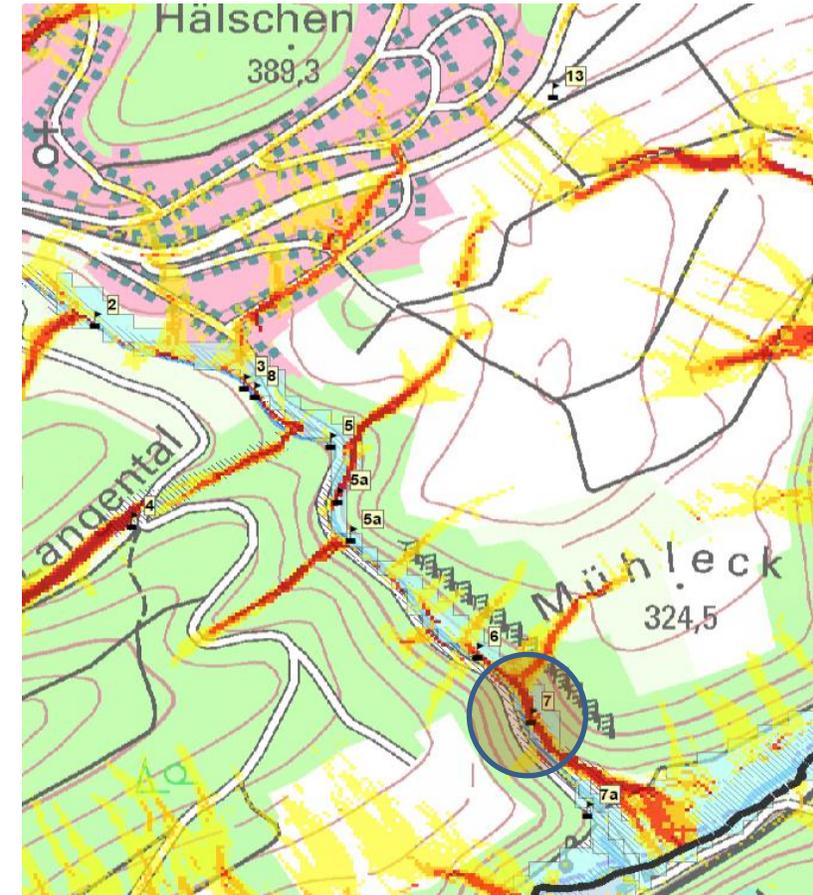
Standort 7: Engtalbach, unterhalb Lagerplatz Dorfgemeinde

- Durchlass Rechteckquerschnitt → Überfahrt baufällig
- Seitlicher Böschungsabbruch: Steine liegen im Graben
- Baumtrümmer liegen im Graben → entfernen
- In Vergangenheit Rückstau → Überflutung der Gärten
→ Durchlass freihalten!

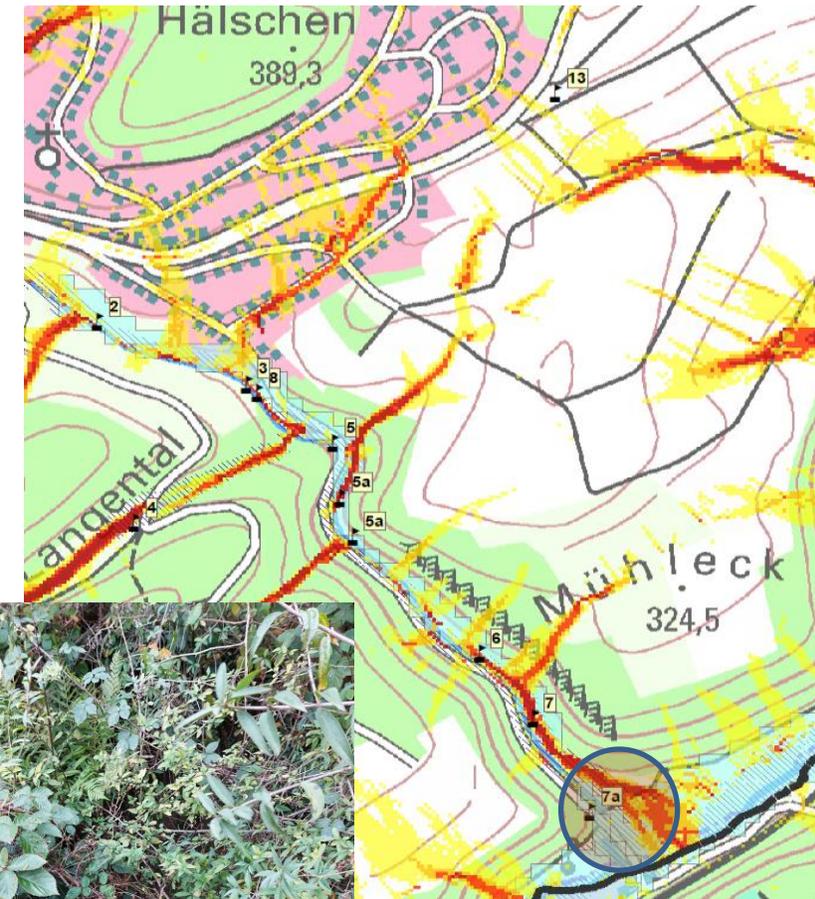
Standort 7a: Engtalbach Querung Weg

- Durchlass ca. DN 700
- Durchlass unter dem Weg freihalten
- Auslass zugewachsen
- Zufluss in die Moosalbe
