**Verbandsgemeindewerke  
Landstuhl  
Sanierung der Kläranlage  
Mittelbrunn**

**Fachbeitrag Naturschutz**

Kaiserslautern, den 21.11.2024

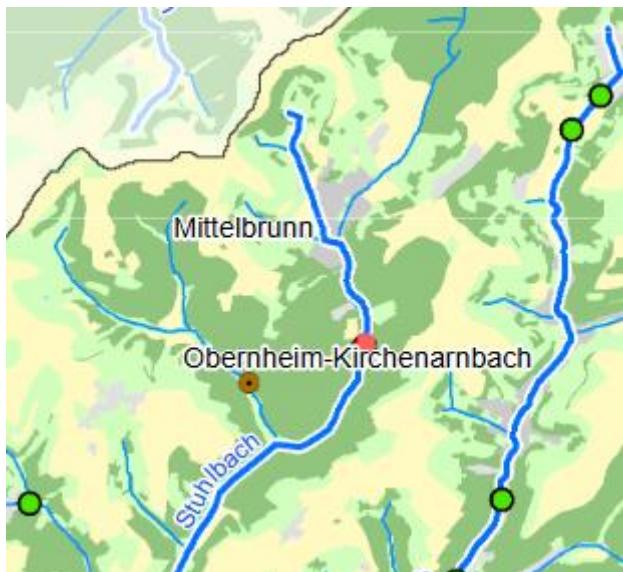
Abbildung 4: Darstellung der KA als Punktquelle in WRRL Steckbrief (LFU 2023)

Die KA Mittelbrunn ist im Wasserkörpersteckbrief Wallhalbe (Stuhlbach) als Punktquelle (potenzielle Belastungsquelle) eingetragen.

- GK1: 50 - 2.000 EW
- GK2: 2.001 - 5.000 EW
- GK3: 5.001 - 10.000 EW
- GK4: 10.001 - 100.000 EW
- GK5: >100.000 EW

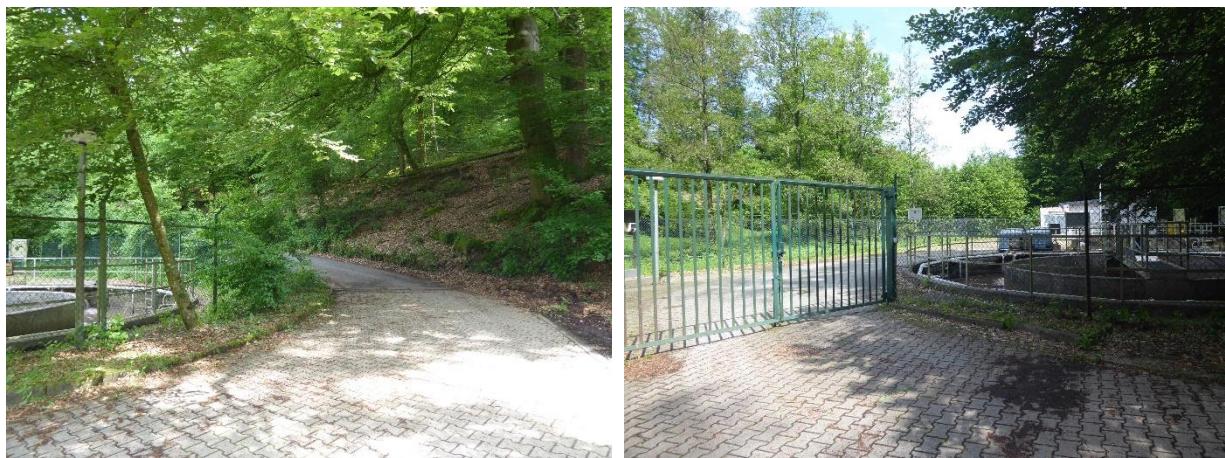
Abbildung 5 u. 6: Kleine Buche im Eingriffsbereich (linkes Bild, Foto 1) und Blick über die Kläranlage (rechtes Bild, Foto 12)

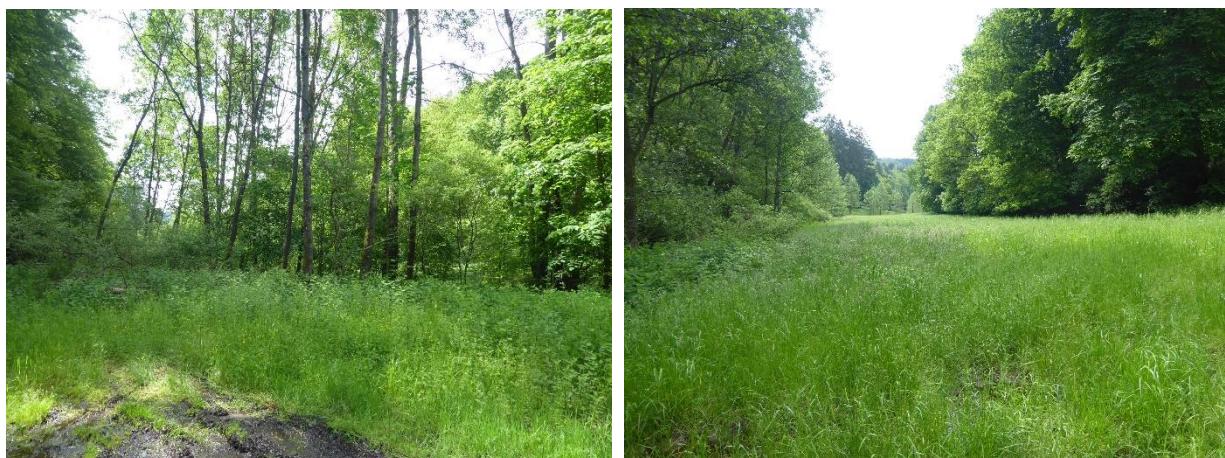
Abbildung 7 u. 8: Erlengruppe im Eingriffsbereich (linkes Bild, Foto 5) und Grünland südlich der Kläranlage (rechtes Bild, Foto 10)

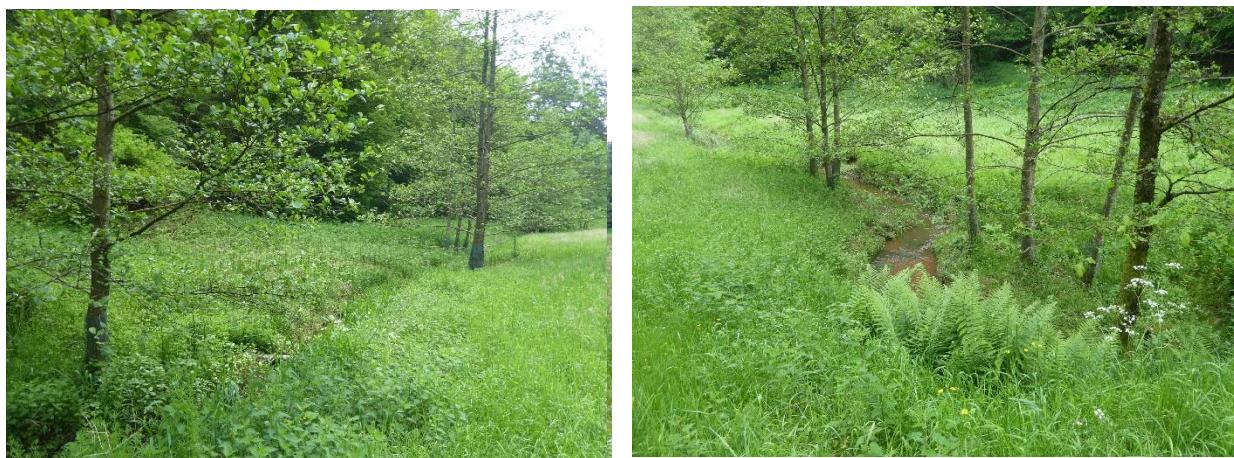
Abbildung 9 u. 10: Stuhlbach ca. 70 m (linkes Bild, Foto 14) und ca. 400 m südlich der Kläranlage (rechtes Bild, Foto 20)

Der Bereich der Biotoptypenerfassung endete an einem geschotterten Wirtschaftsweg, der das Tal ca. 400 m südlich der Kläranlage quert. In dem letzten Abschnitt war der Verlauf des Stuhlbachs naturnäher, leicht mäandrierend mit wechselnden Uferneigungen.
