Bürgerworkshop I in Oberarnbach 21.03.2024

Vorstellung Zwischenstand
Hochwasser- und Starkregenvorsorgekonzept
und Bürgerbeteiligung

Ortsbegehungen Oberarnbach am 27.10.2023

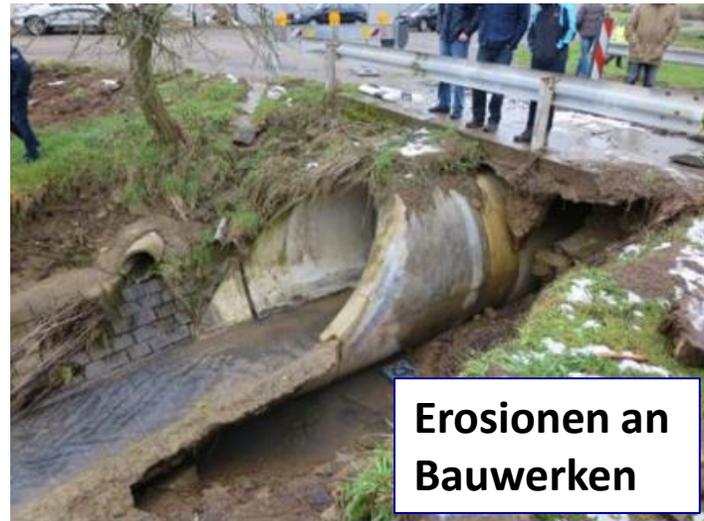
**Erosionen an
Bauwerken**

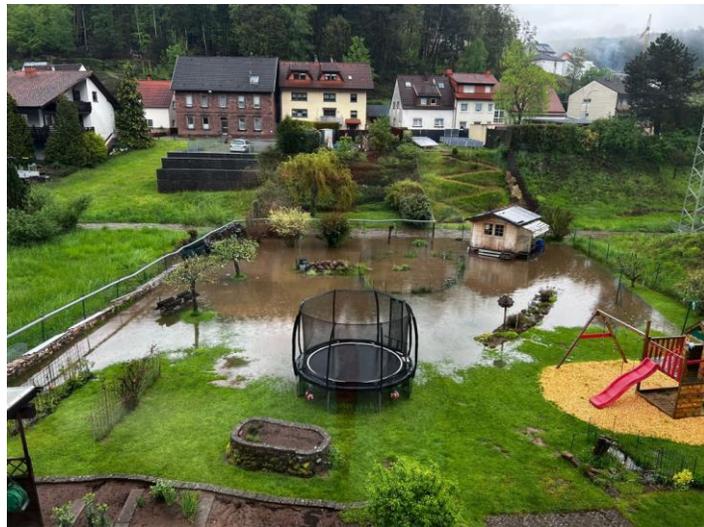
Steinalb in Linden

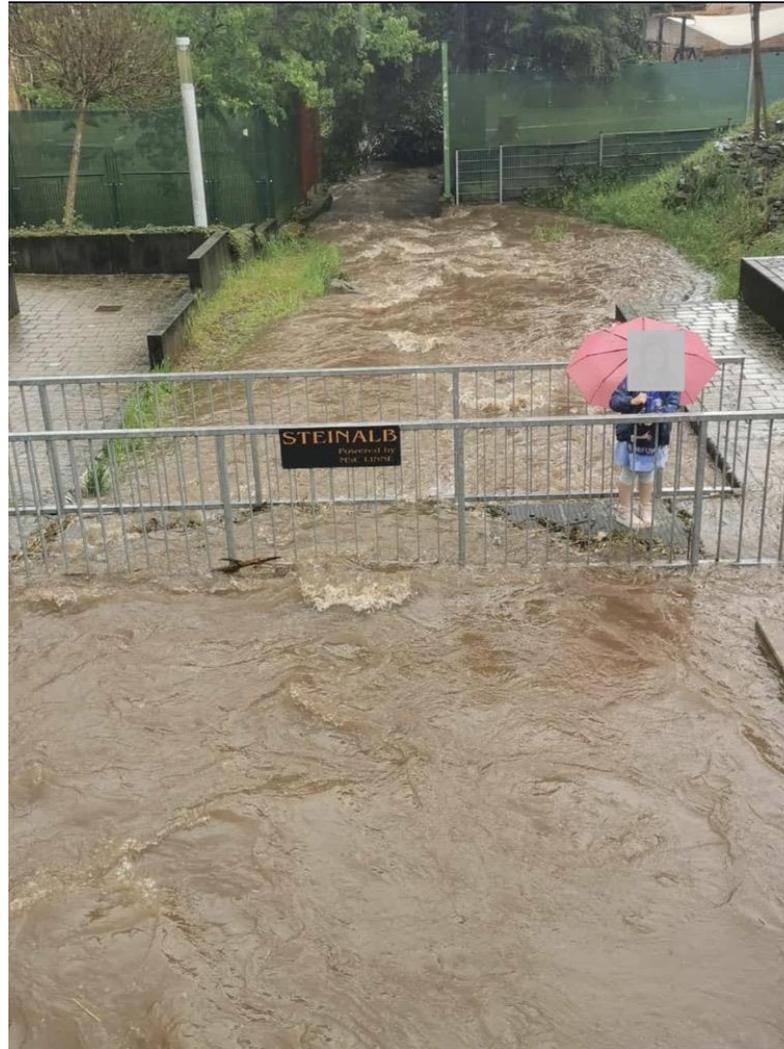
Steinalb in Linden

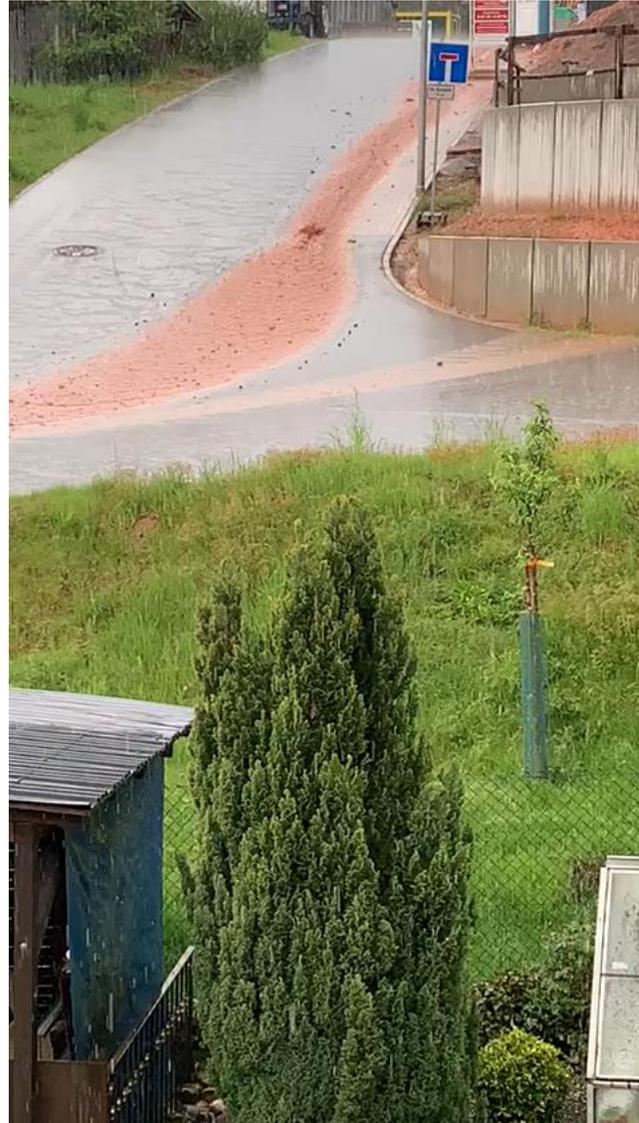
NBG Sonnenhang in Linden

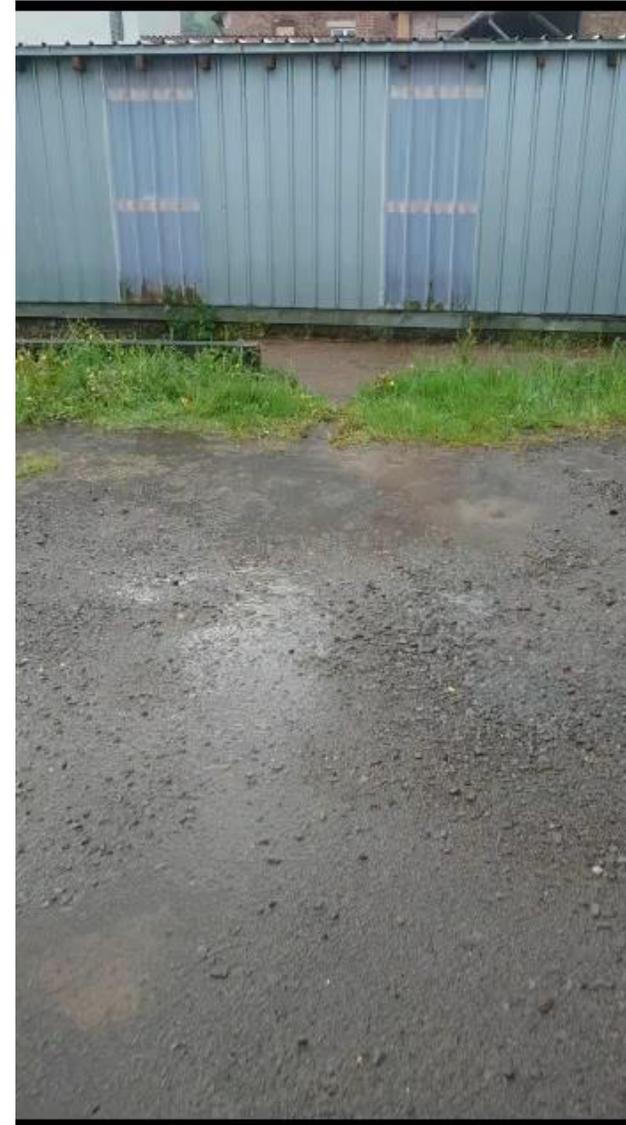
Queidersbach in Queidersbach

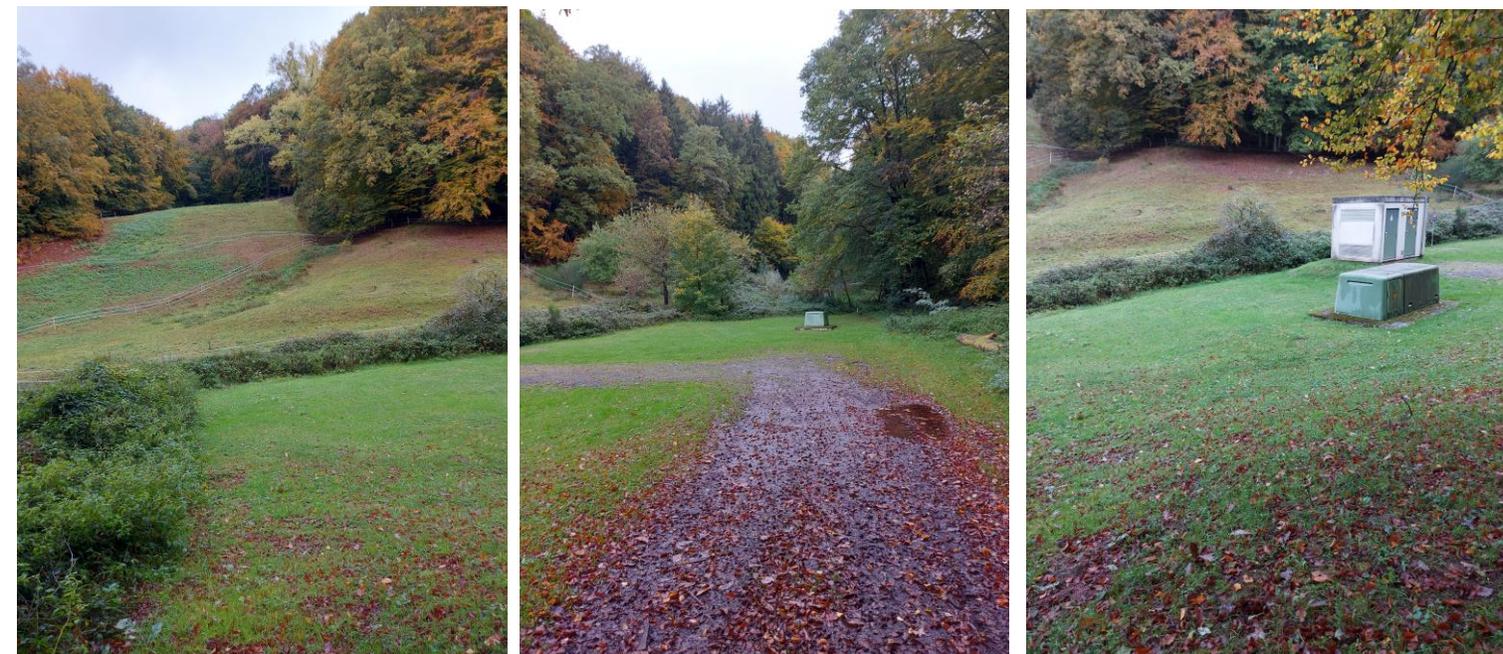
Standort 21: Tal am Arnbach-Quelle

- Brunnen zur Trinkwasserversorgung
- Bei Starkregen unkritisch

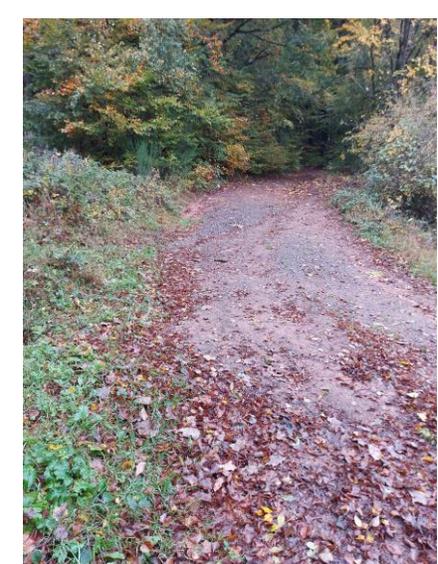
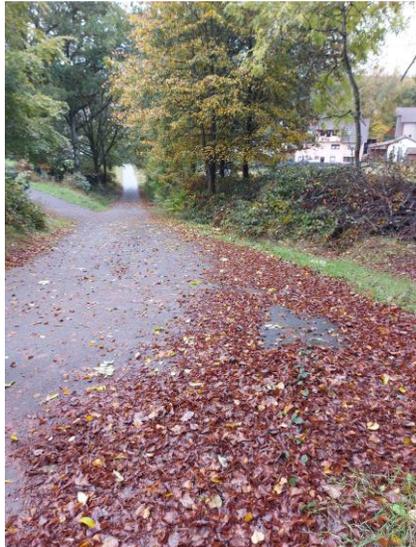
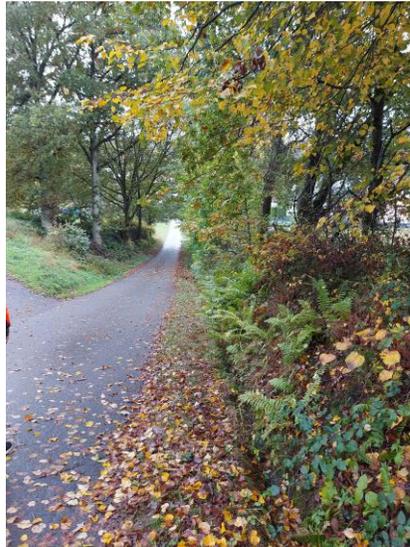
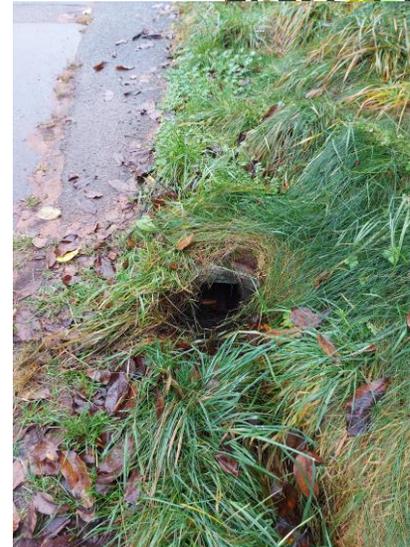
Standort 15: Wiesental / Bereich Friedhof

- Zulauf Außengebietswasser → Ablauf wegabwärts
 - steiler Asphaltweg zum Friedhof: seitliche Betonhalbschale → muss gereinigt werden
 - mündet unten in Verrohrung → 2/3 verlegt, reinigen!
 - oberhalb unbefestigter/geschotterter Forstweg → mit großen Sedimenteintrag bei Starkregen
- Möglichkeit:
- Querrinne ca. 15 m oberhalb Pflaster/Asphalt anlegen
 - Pflasterrinne über Forstweg
 - Grabenmulde an rechter Wegseite (Blickrichtung nach unten) anlegen mit Anschluss an Halbschale

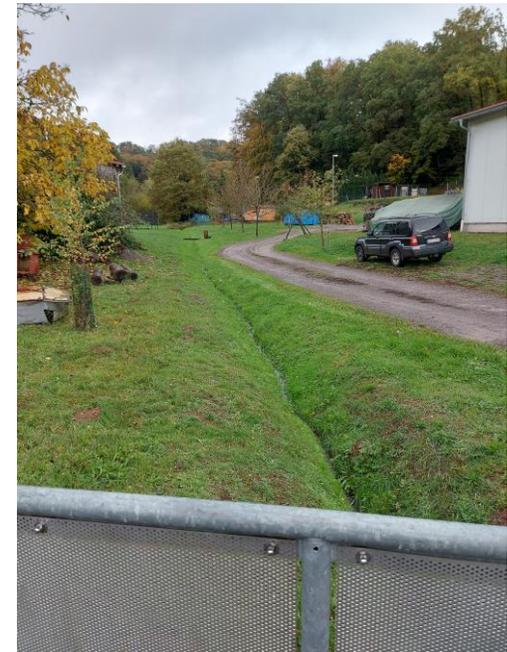
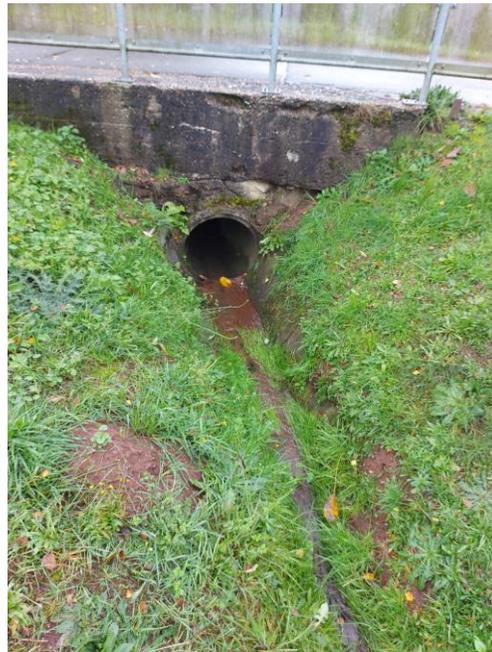
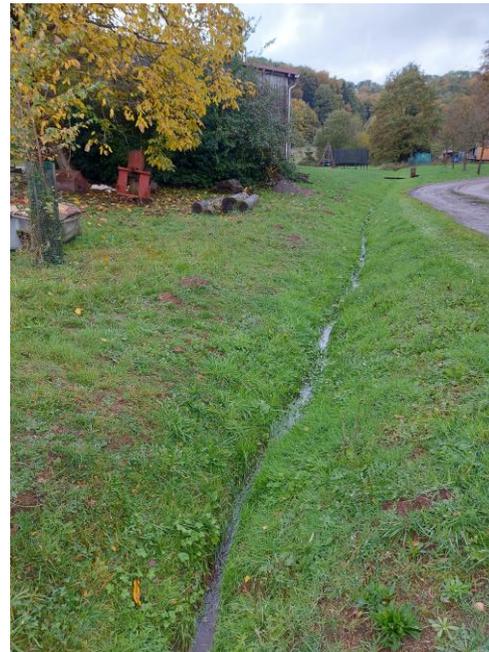
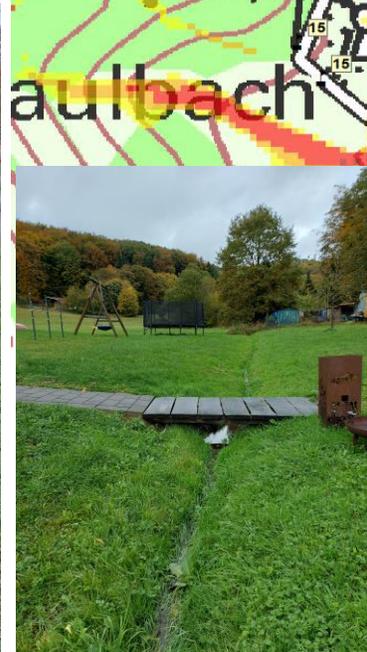
Standort 16: Verbindungsweg zwischen Bruchstraße und Hauptstraße

- Graben → Arnbach
 - Brückendurchlass ca. DN 500/600
 - niedriger Wasserspiegel
- Steg ist potenzielles Abflusshindernis, aber in direktem Umfeld unkritisch (Grünflächen)
- Graben im Mai 2023 bordvoll gefüllt, teilweise Ausuferungen

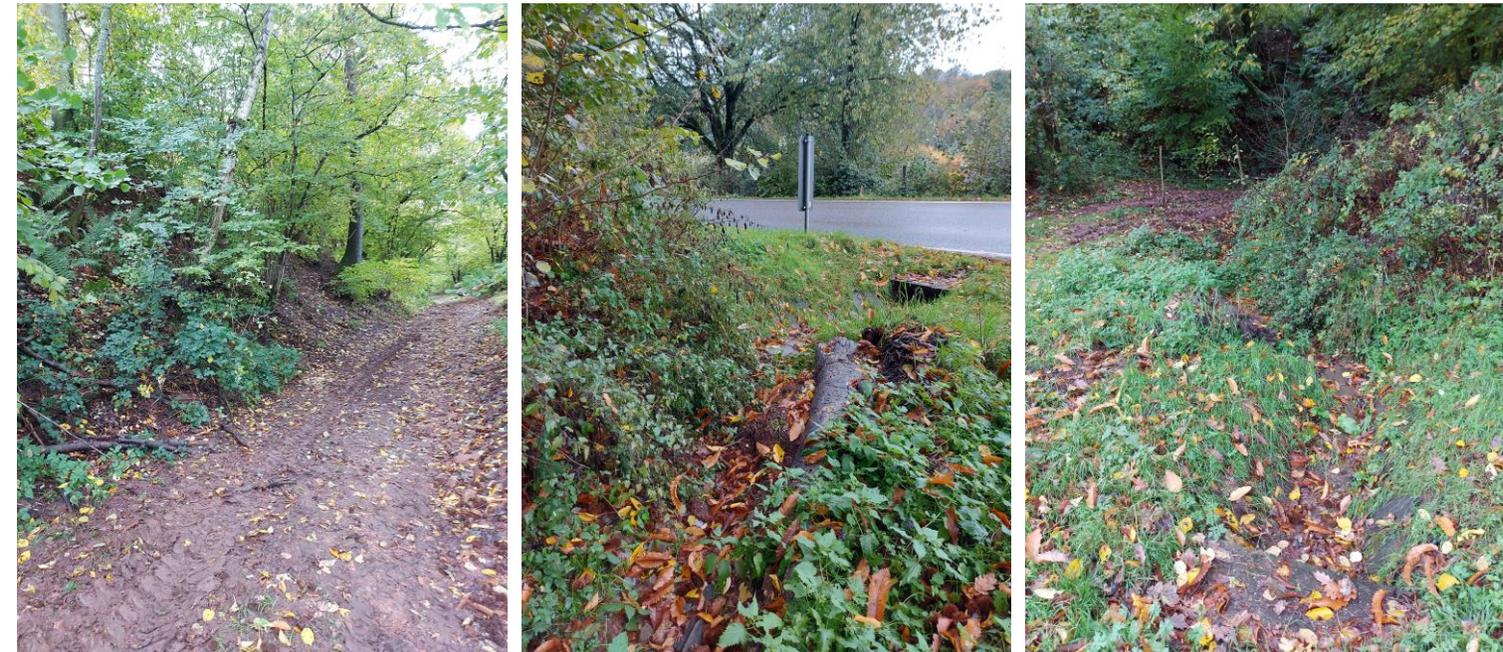
Standort 22: Wirtschaftsweg - Einmündung in Banner Straße (oberhalb Ortslage)

- vor einigen Jahren neue Einmündung eingerichtet
 - früher: Abfluss direkt zum Ort, mit Problemen von Wasser und Sediment
 - aktuell bei Starkregen: Wegerosionen und Sand wird auf Straße gespült
 - Einlauf wird nicht vollständig erreicht vom Abfluss
- Möglichkeit:
- ca. 15 m Weg befestigen
 - 2 Querrinnen im Weg anlegen
 - seitlich zum Einlaufbauwerk einen parallelen Graben anlegen

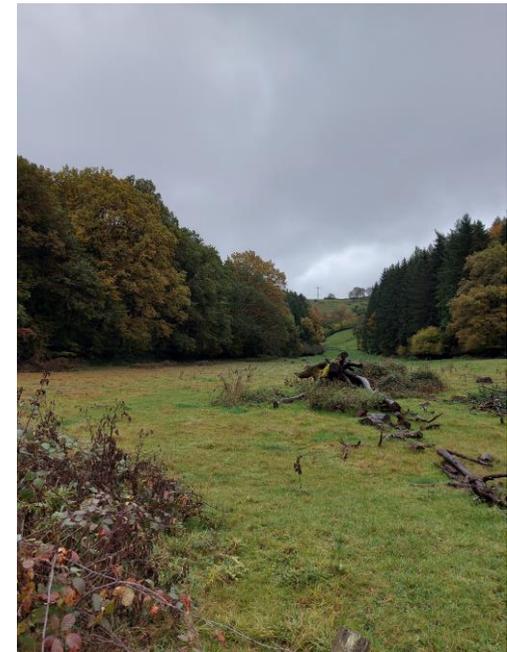
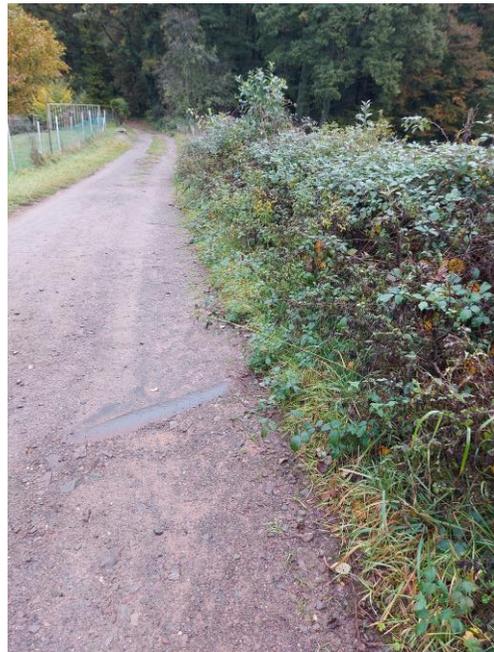
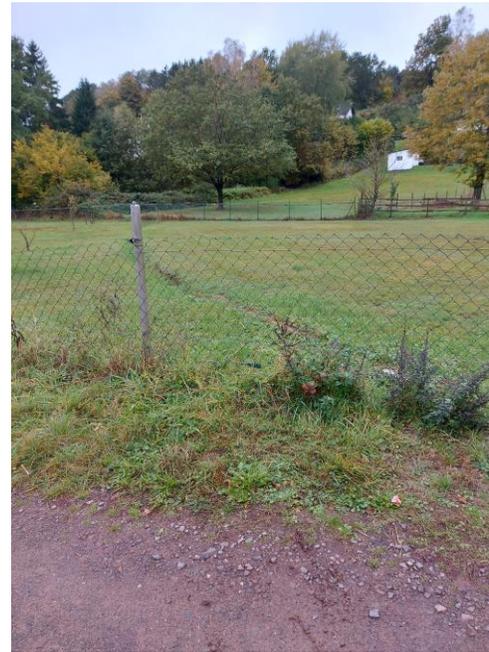
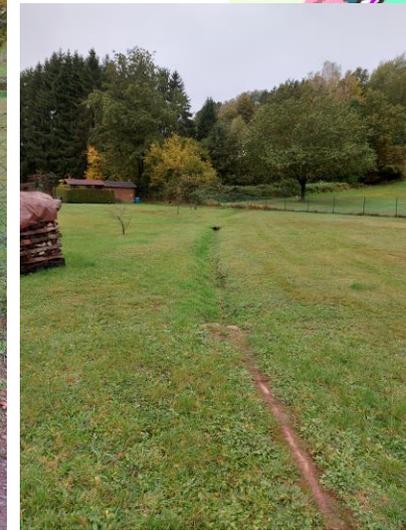
Standort 9: Wiesen/Hang zw. Maistraße und Banner Straße

- östlich des Weges → Zufluss von Außengebietswasser über Wiesen-/Hangfläche
- Rückhaltung in Fläche möglich (Wiese)
- Rohrdurchlass unter Weg (ca. DN 200)
- Abfluss von Standort (9) zu (8) drosseln (Zufluss in Graben bei den Gärten)

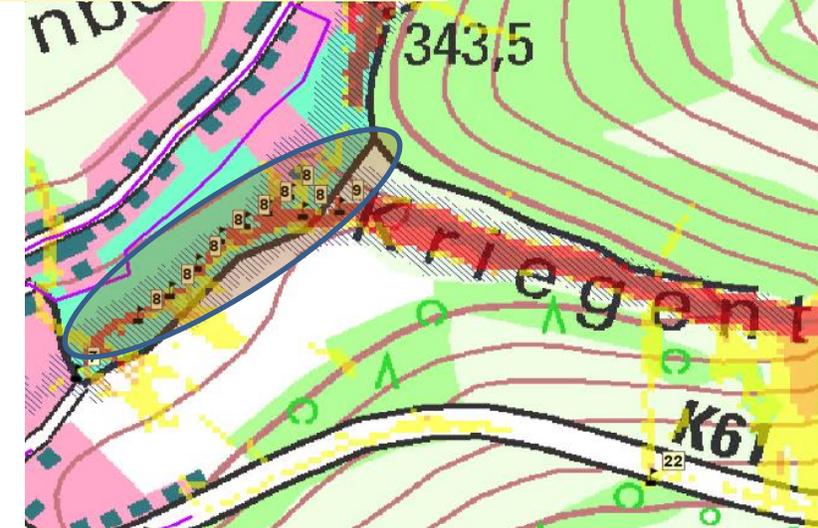
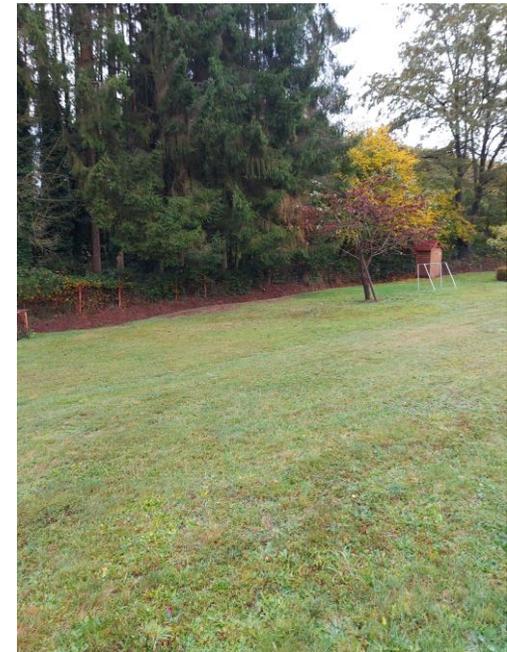
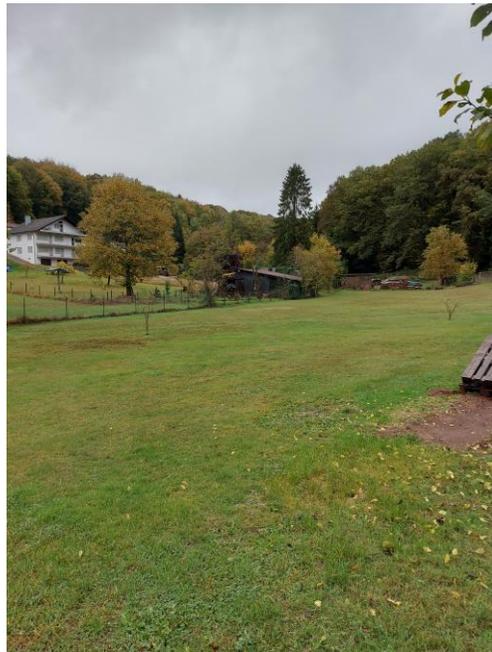
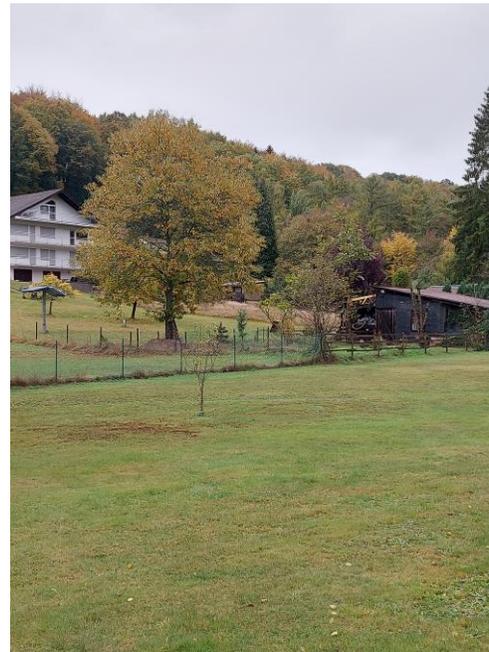
Standort 8: Gärten/ Wiesen

- unmittelbar am Graben
 - Vergangenheit: Überflutungen der Gärten
- Möglichkeit für Rückhaltung am Graben

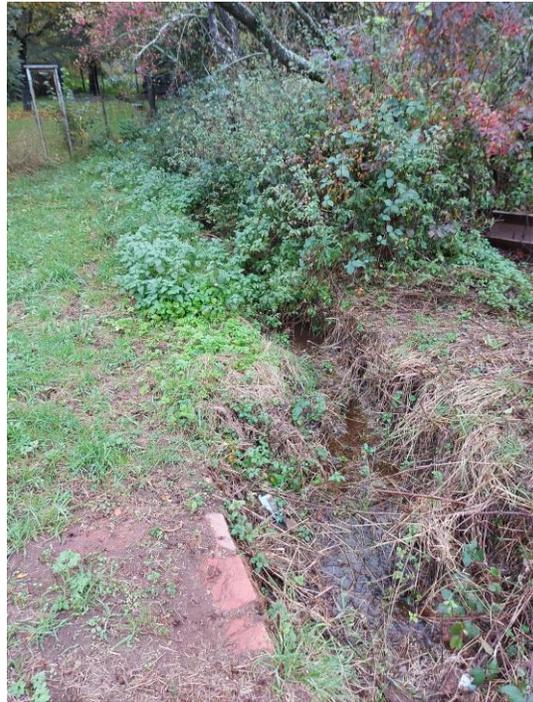
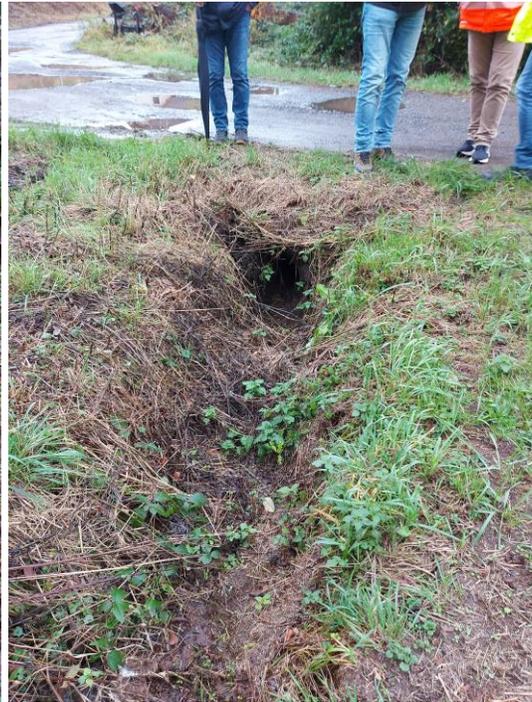
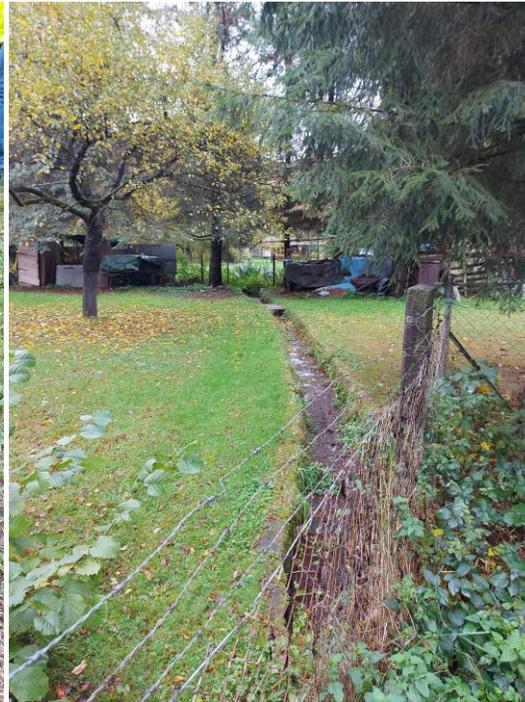
Standort 7: Beginn Verrohrung, nordöstlich Feuerwehrgerätehaus

- Graben durchquert Gärten
- Verrohrung ca. DN 500
- potenzieller überflutungsgefährdeter Bereich → Ausuferungen

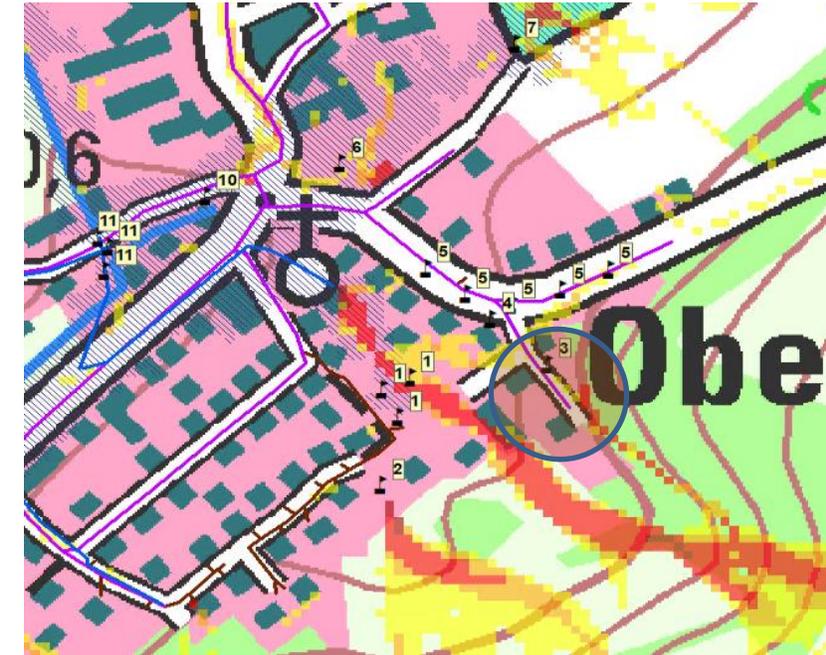
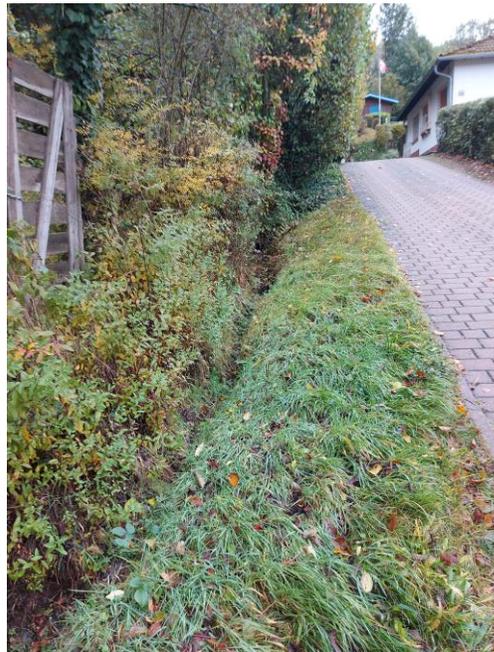
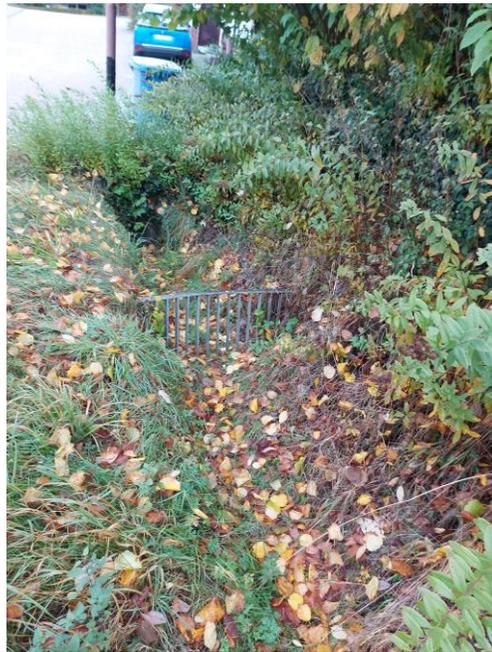
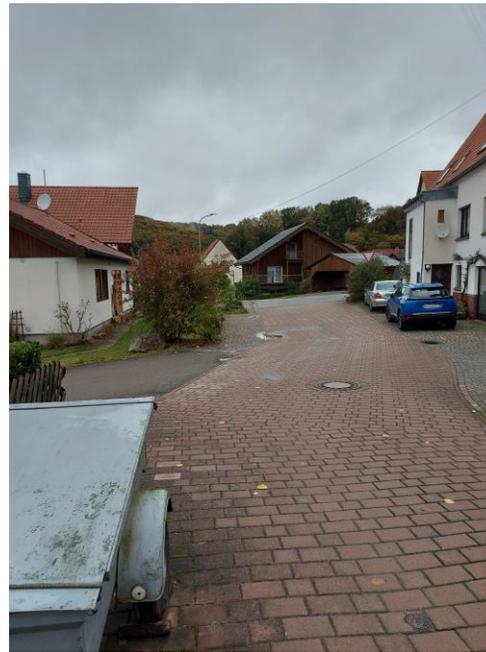
Standort 3: Banner Straße

- Zufluss Außengebietswasser
- Graben mit Einlauf und vertikalem Gitterrechen (Beginn Verrohrung)
→ schnell verlegt
- Ableitung in Richtung Spielplatz, Standort (A)
→ Gitter wird mindestens 2–3-mal pro Jahr gereinigt
→ Keine Ausuferungen bekannt

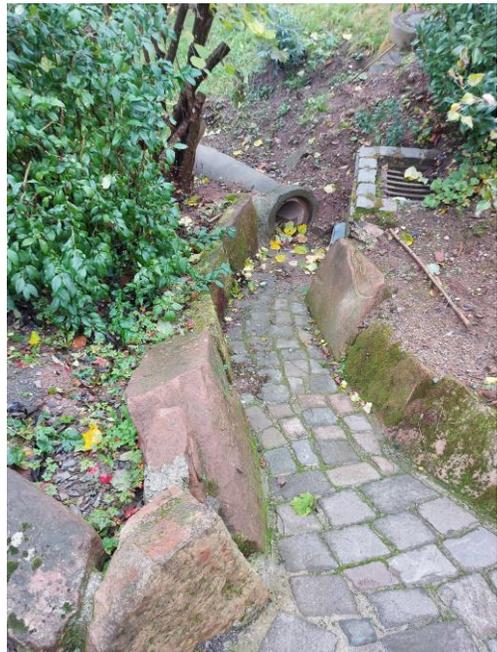
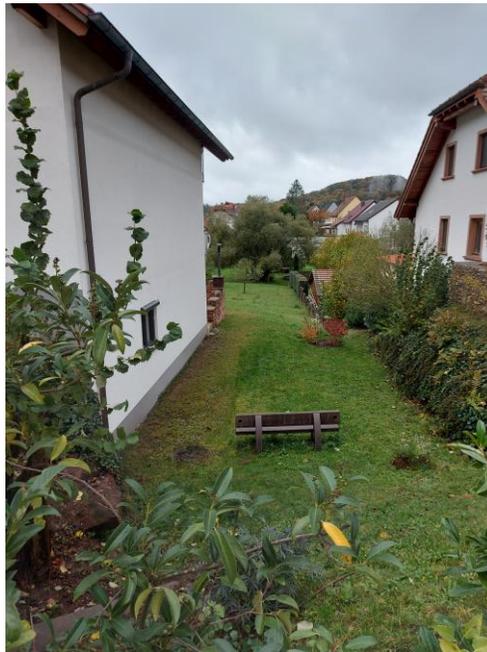
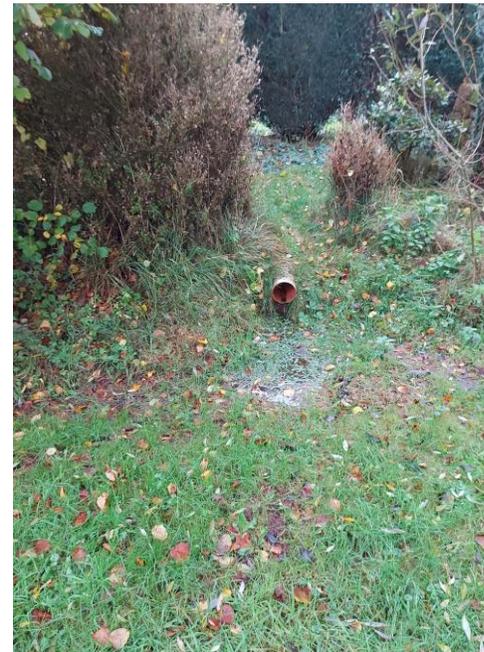
Standort 4: Verrohrung zum Spielplatz, Banner Straße

- Verrohrung von Standort (2) aus
- Rohrauslauf bei Spielplatz, Standort (1)
- Zusammenführung Abflüsse von: Oberflächenwasser
Außengebietswasser, Ablauf von (3)

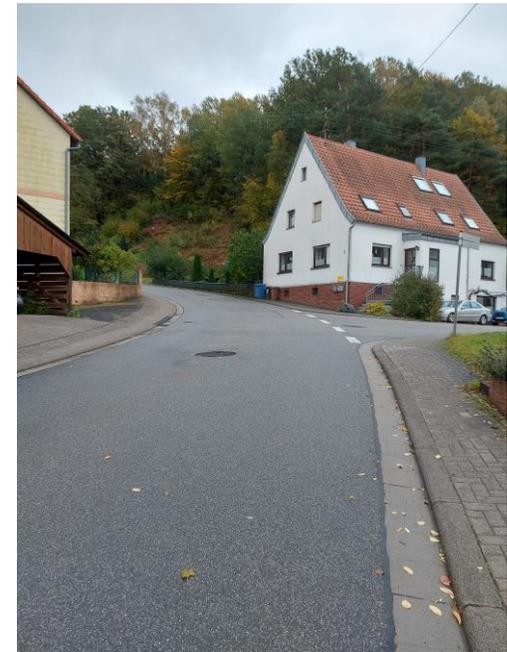
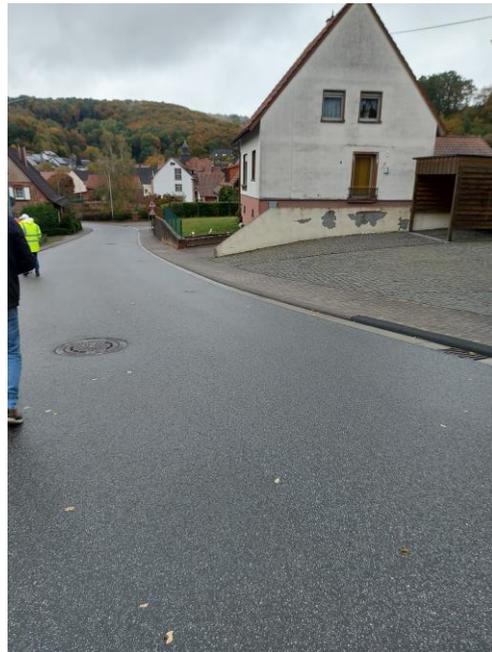
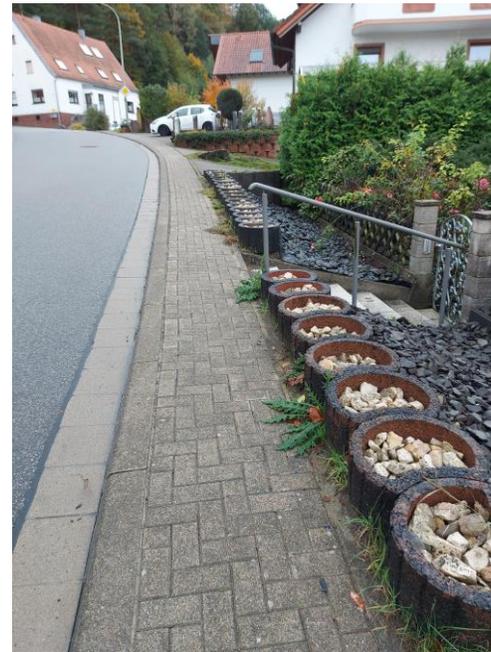
Standort 5: Banner Straße

- Ablauf Oberflächenwasser auf Straße hangabwärts
- Keine Probleme bekannt mit Außengebietswasser

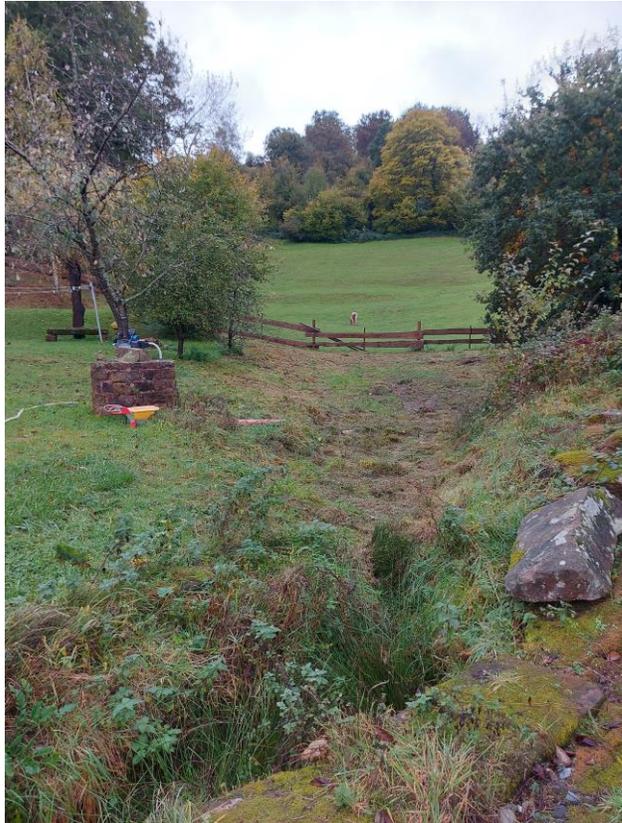
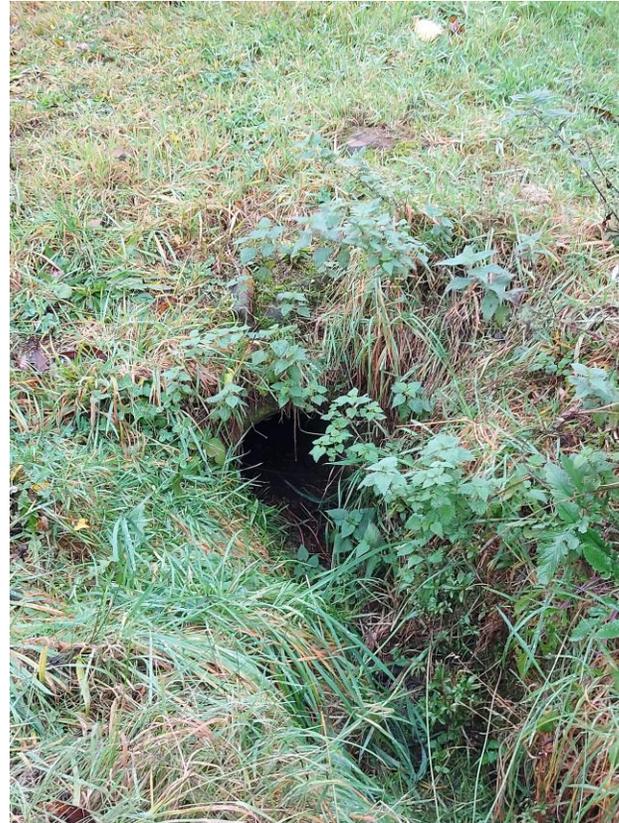
Standort 2: Wiesenhang östlich Wiesenstraße

- Einlauf Außengebietswasser aus Wiesenhang → mündet in Einlaufrohr DN 300
- Wiese entwässert in zentralen feuchten Graben
- fließt zum Graben am Spielplatz

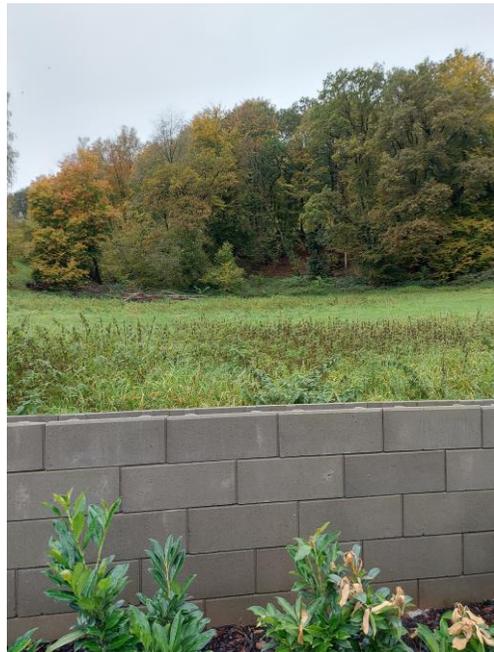
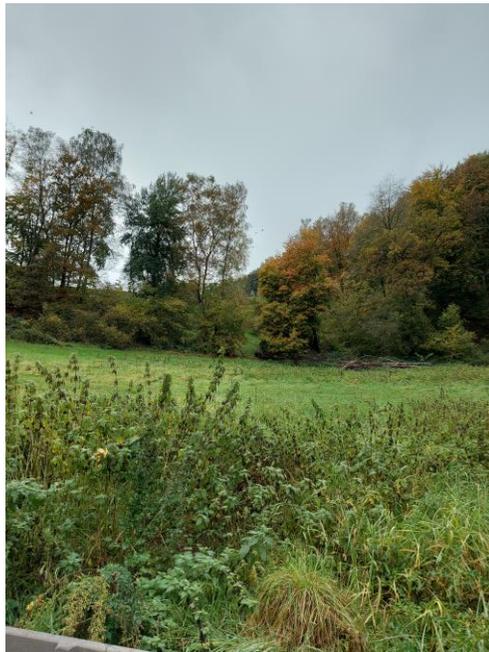
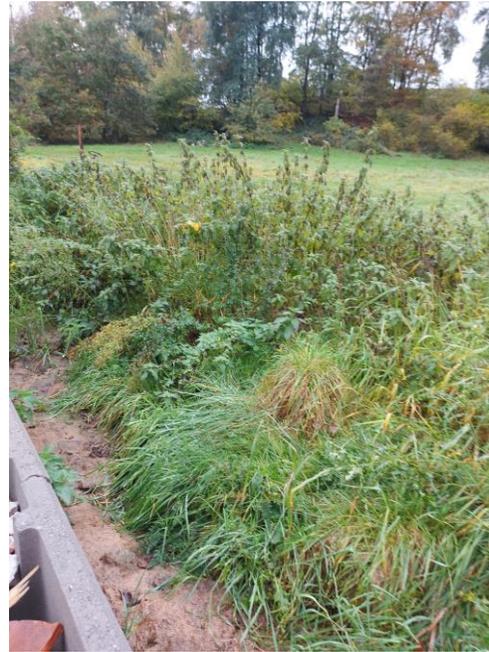
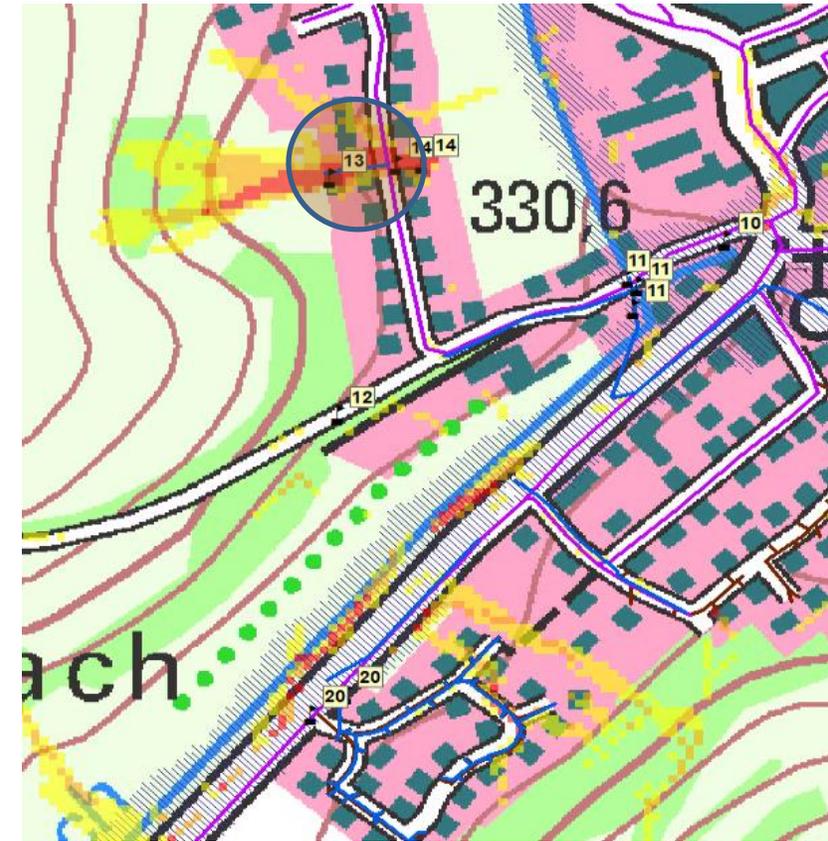
Standort 13: Bruchstraße

- Außengebietswasser vom Hang „Am Fahrenberg“ → hat zu Überflutung des Hauses geführt → Wassereintritt
- früher (> 10 Jahren) gab es am Grundstück/ Hangfuß eine Rückhaltung mit Ableitung zur Straße/Bach → wurde beseitigt → „Entkopplung vom Kanal“
- Eigentümer hat an Grenze eine Mauer errichtet → nur begrenzter Nutzen → Notwasserweg fehlt!

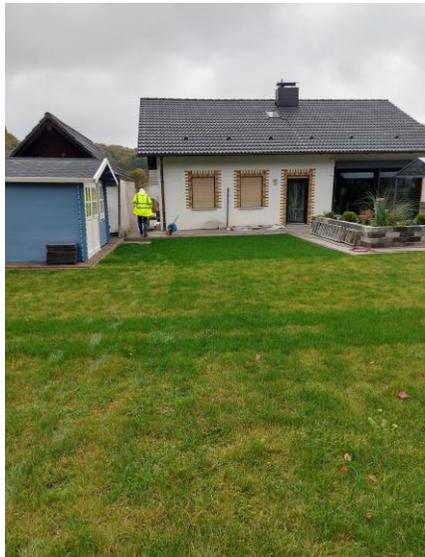
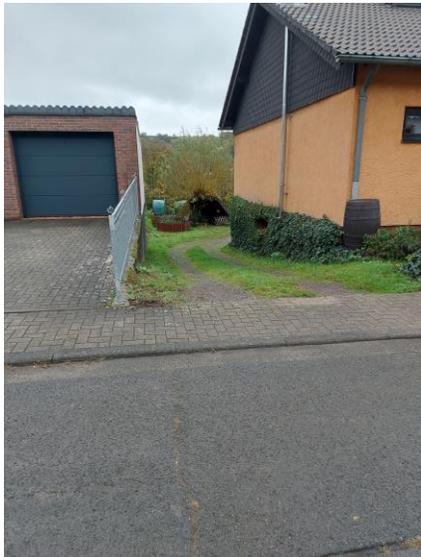
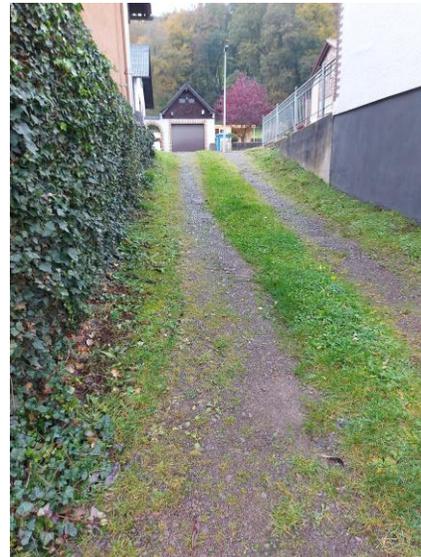
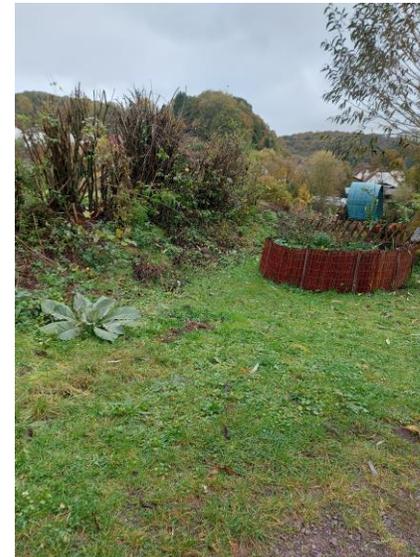
Standort 14: Bruchstraße (Haus gegenüber)

- abschüssiger Garten
 - Wasser verteilt sich unterhalb Hauses vor Garage → Eintritt ins Haus
- Empfehlung: in Fließrichtung eine oberflächige Mulde anlegen, zur Lenkung in den unterhalb liegenden Arnbach
- Alternativ: Einlaufgitter am Straßenrand
Verrohrung bis Arnbach

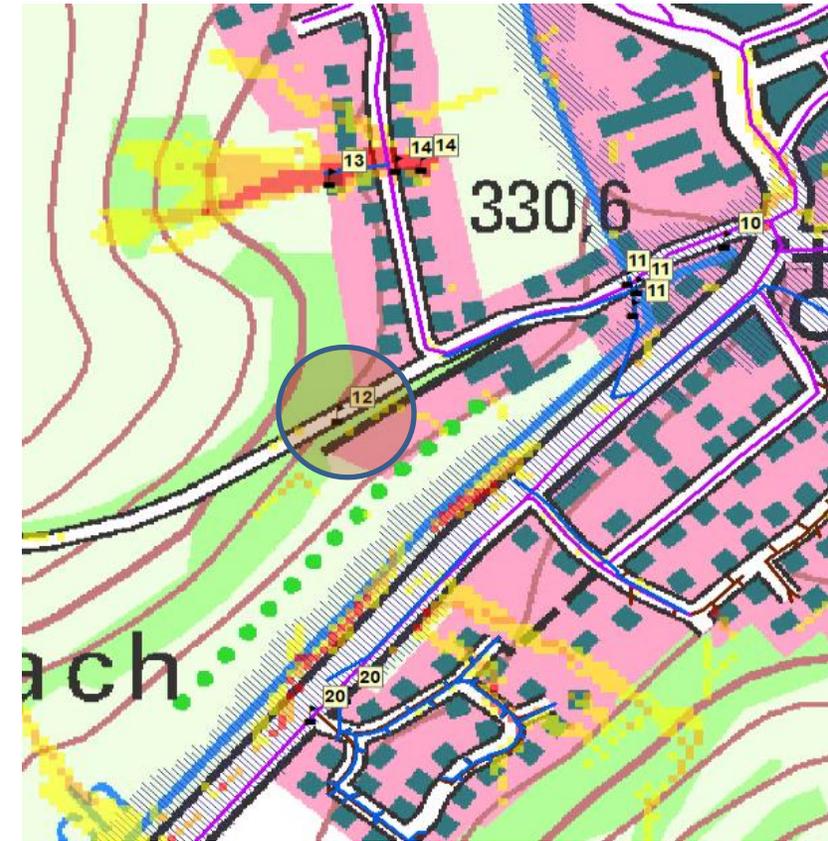
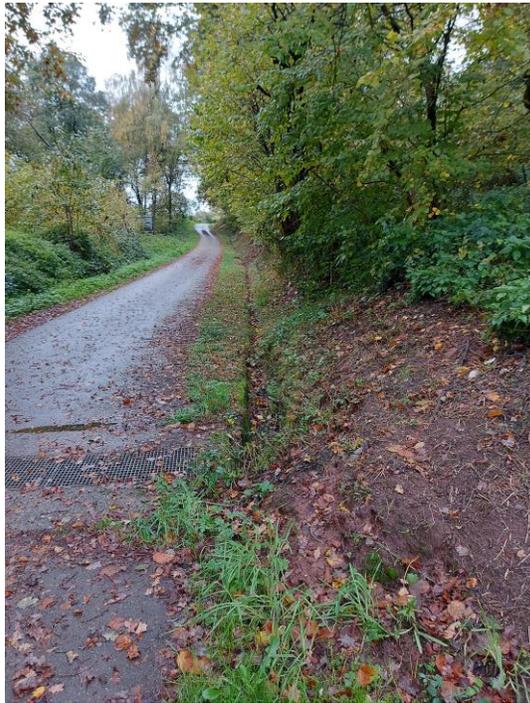
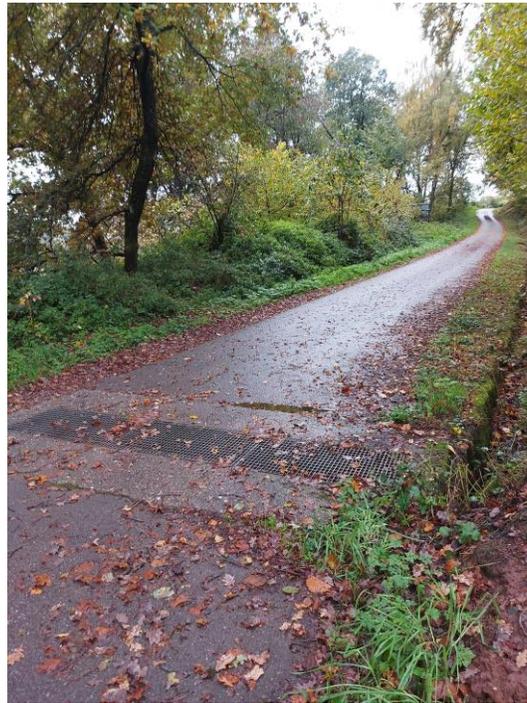
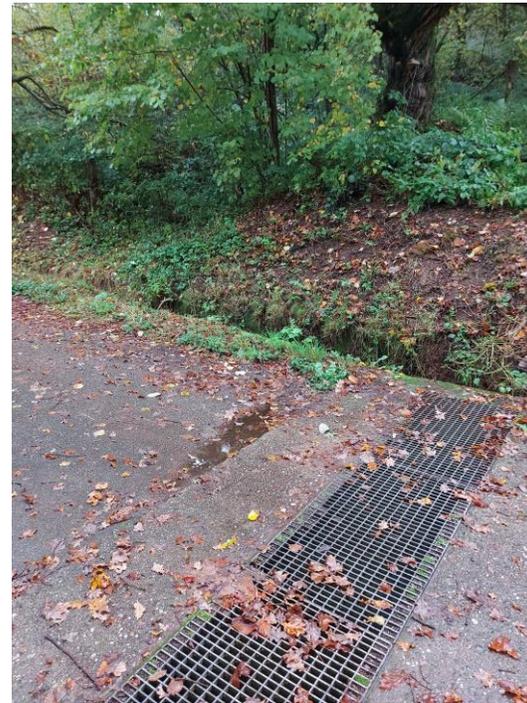
Standort 20: Einmündung Neubaugebiet „Bei den Gärten“

- Kastenrinne am Fuß der Erschließungsstraße, Mündung in Landstraße → steht voll → reinigen!
 - Regenrückhaltebecken (NBG) für Trennsystem → Versickerungsbecken mit Notüberlauf (zurzeit ca. 20 cm Wasserstand)
- Regelmäßige Unterhaltung notwendig

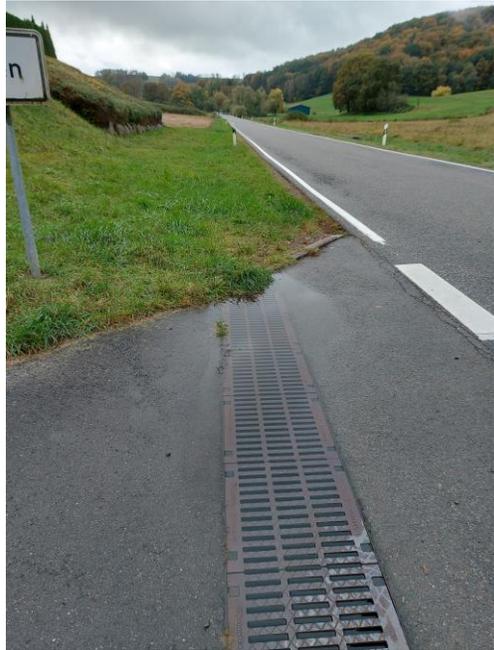
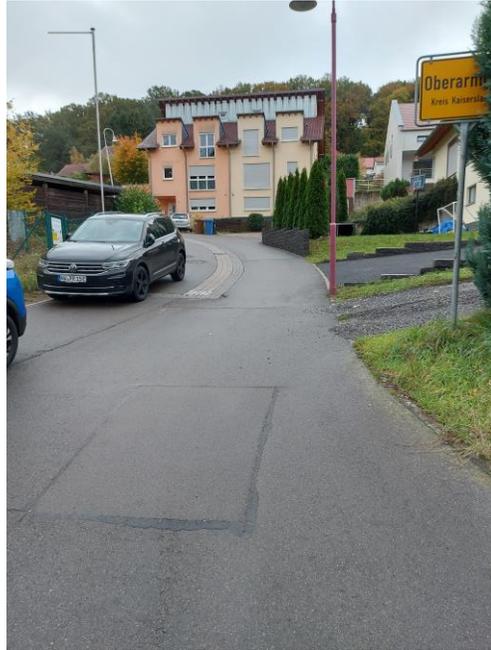
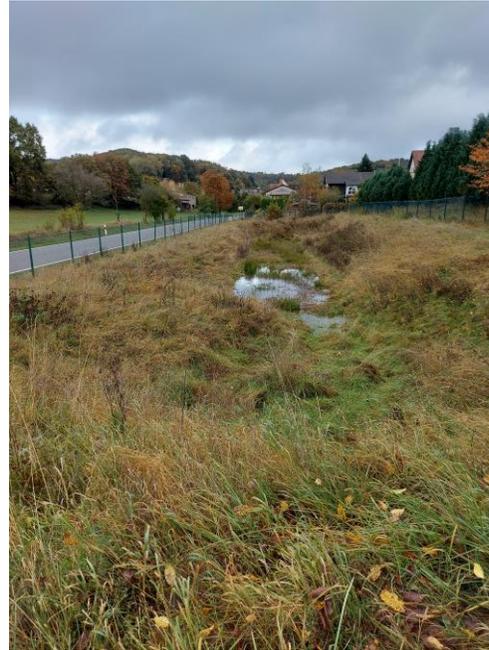
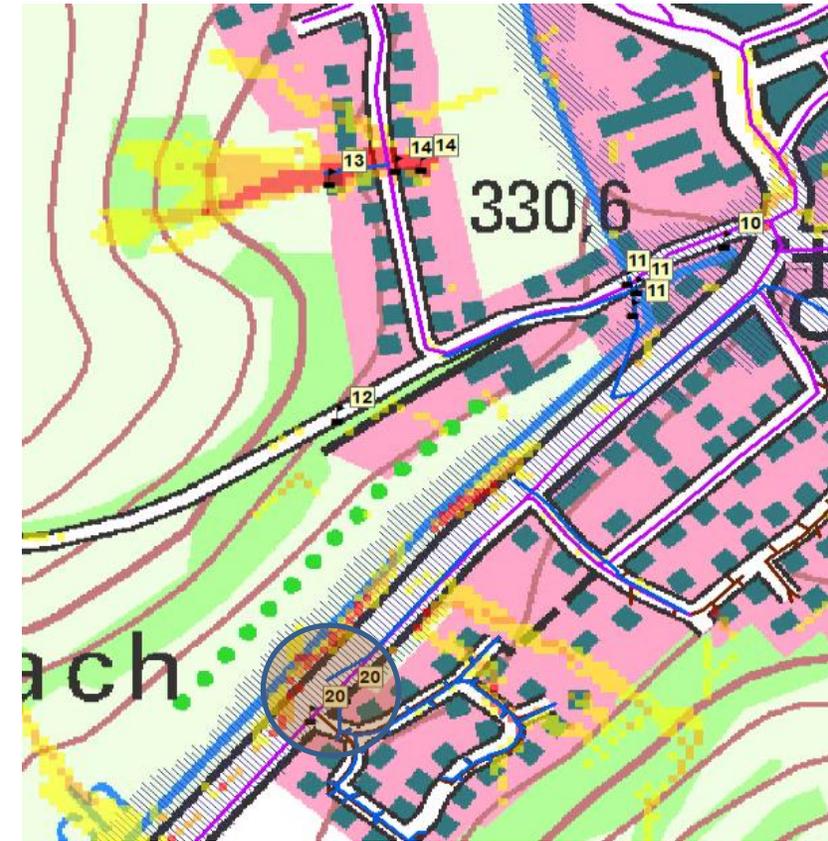
Standort 19: Einmündung Wirtschaftsweg zur Grünabfallsammelstelle

- Sedimentablagerung bei Starkregen
- Zufluss Außengebietswasser → unproblematisch
