Bürgerworkshop I in Oberarnbach 21.03.2024

Vorstellung Zwischenstand
Hochwasser- und Starkregenvorsorgekonzept
und Bürgerbeteiligung

Ortsbegehungen Oberarnbach am 27.10.2023

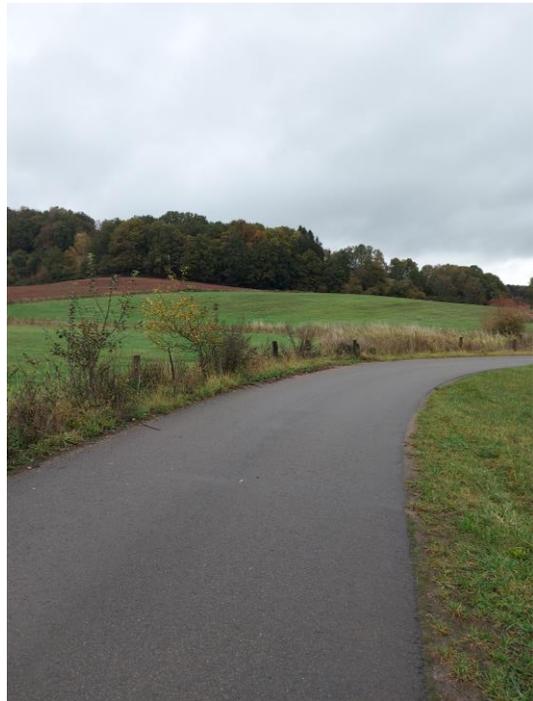
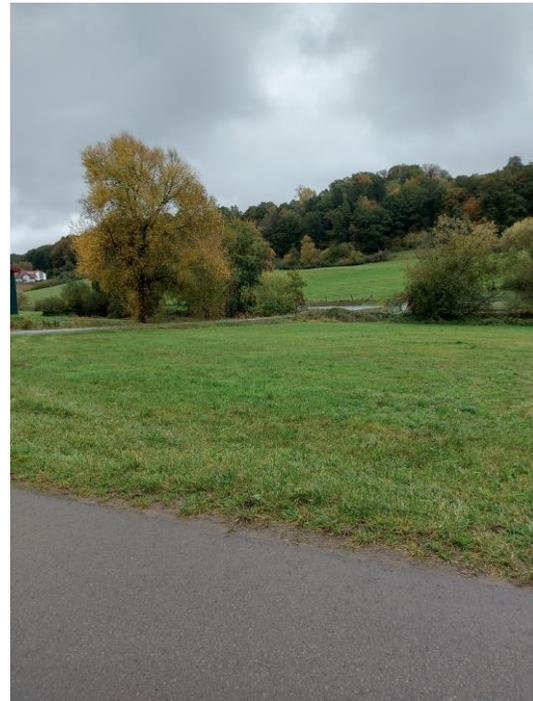
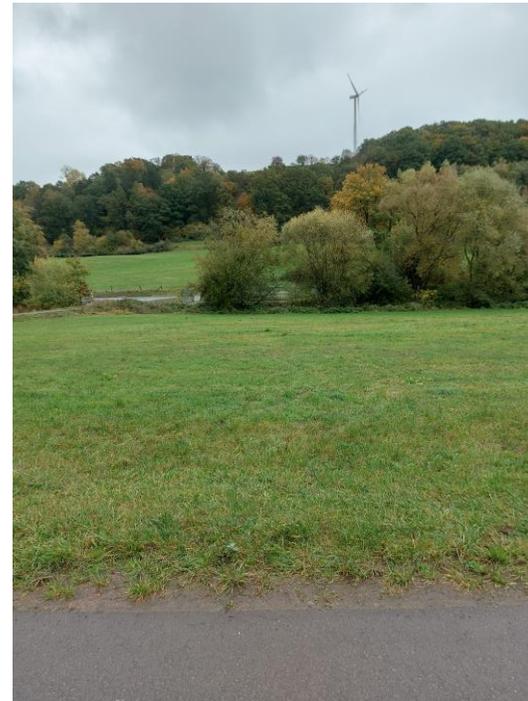
Standort 18: Grünabfallsammelstelle

- Hangwasser (Außengebiet) abgeführt über Verrohrung (nicht sichtbar) unter Wirtschaftsweg hindurch zum Arnbach (bis Bach unter Wiese verrohrt) → staut häufig zurück in Wiese → unkritisch
- zukünftig Radweg geplant

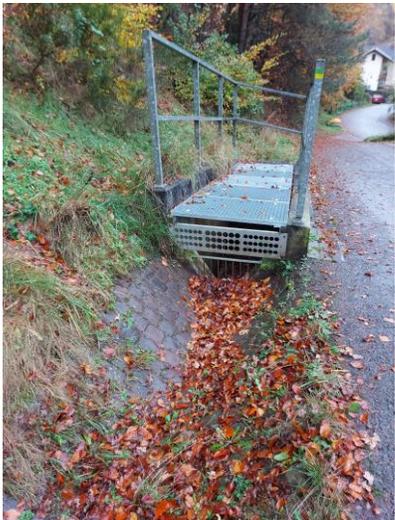
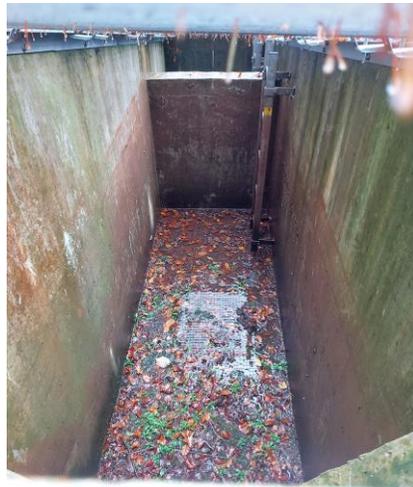
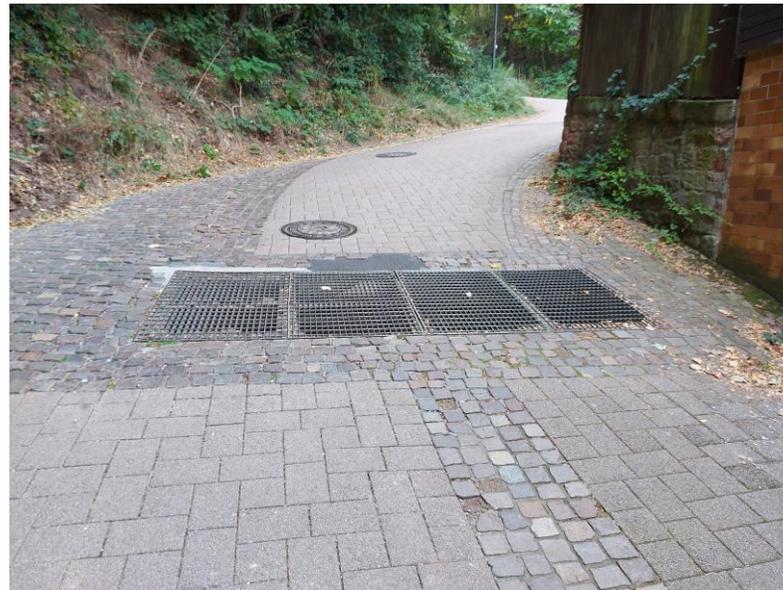
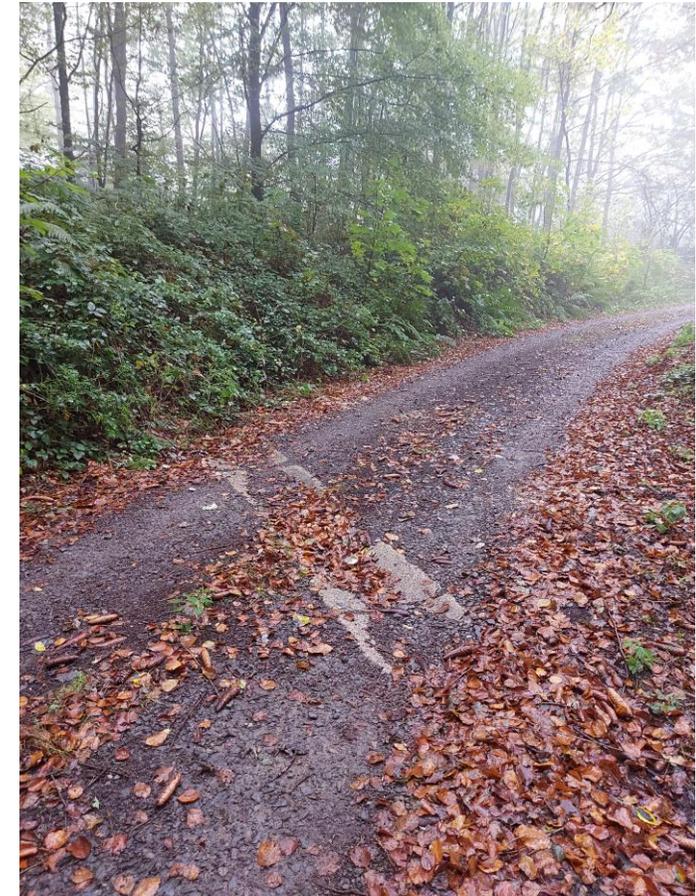
Unterhaltung von Bauwerken der Außengebietsentwässerung und innerörtliche Einläufe

- Regelmäßige Kontrolle und Reinigung
- Entfernen von Ablagerungen (z.B. bei Sandfängen)
- Freihalten des Einlaufbereichs

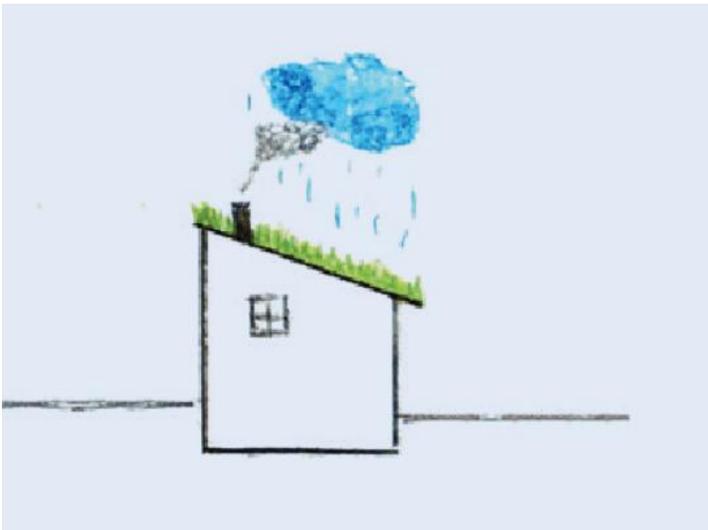
Gründächer

**Gründächer tragen dazu bei, dass Regen-
wasser langsam abfließen kann. Zudem
dämmt Dachbegrünung – im Sommer
und im Winter.**

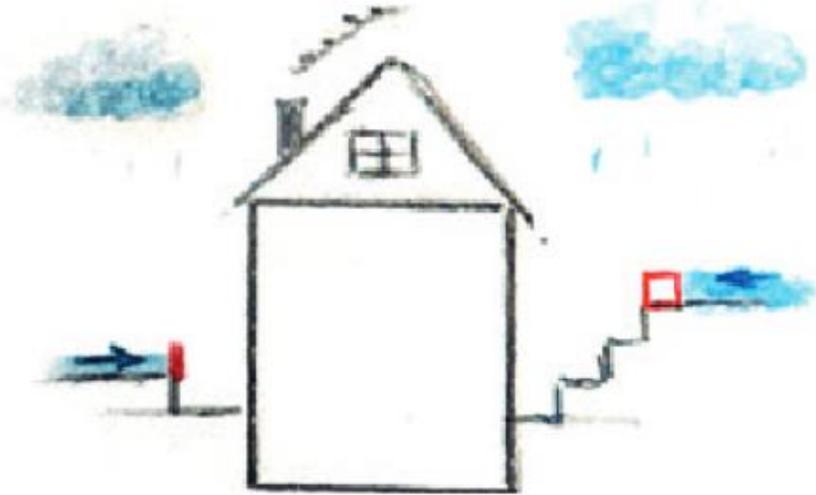
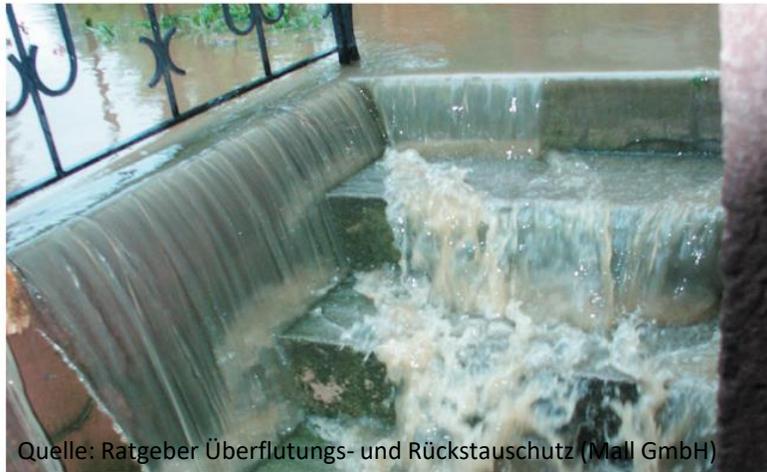
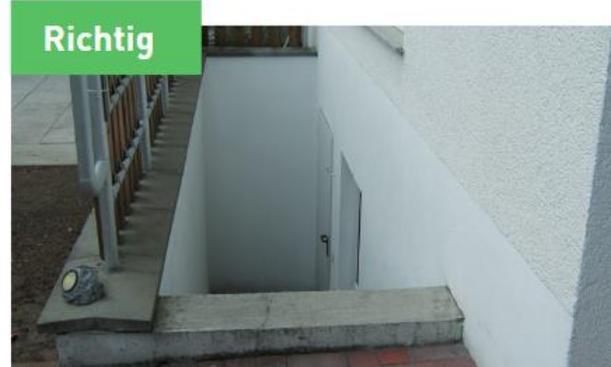
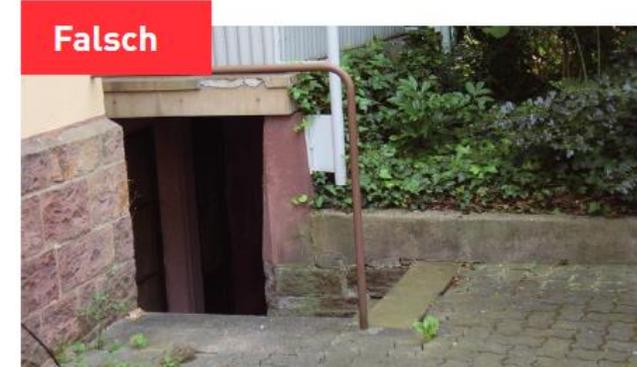
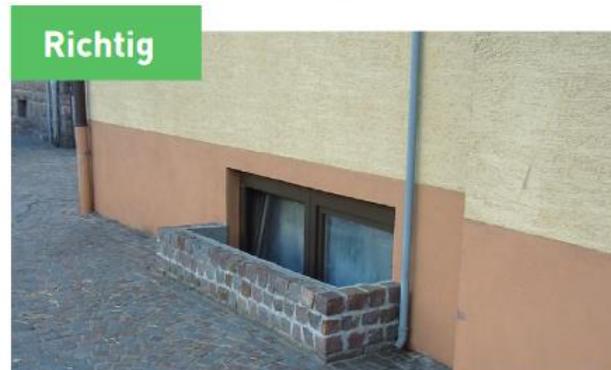
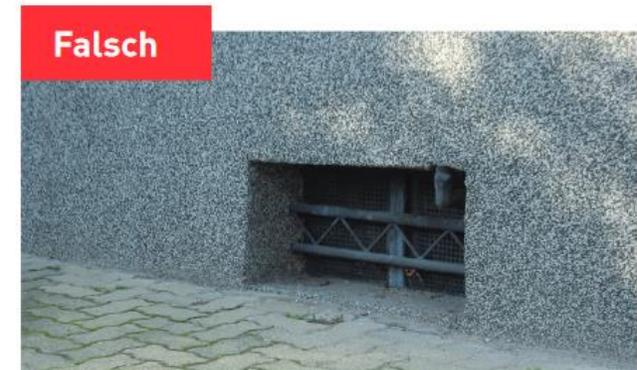
Schutz tiefliegender Gebäudezugänge

Schützen Sie Lichtschächte oder außenliegende Kellerabgänge mit einer Aufkantung, sodass kein Wasser eindringen kann.

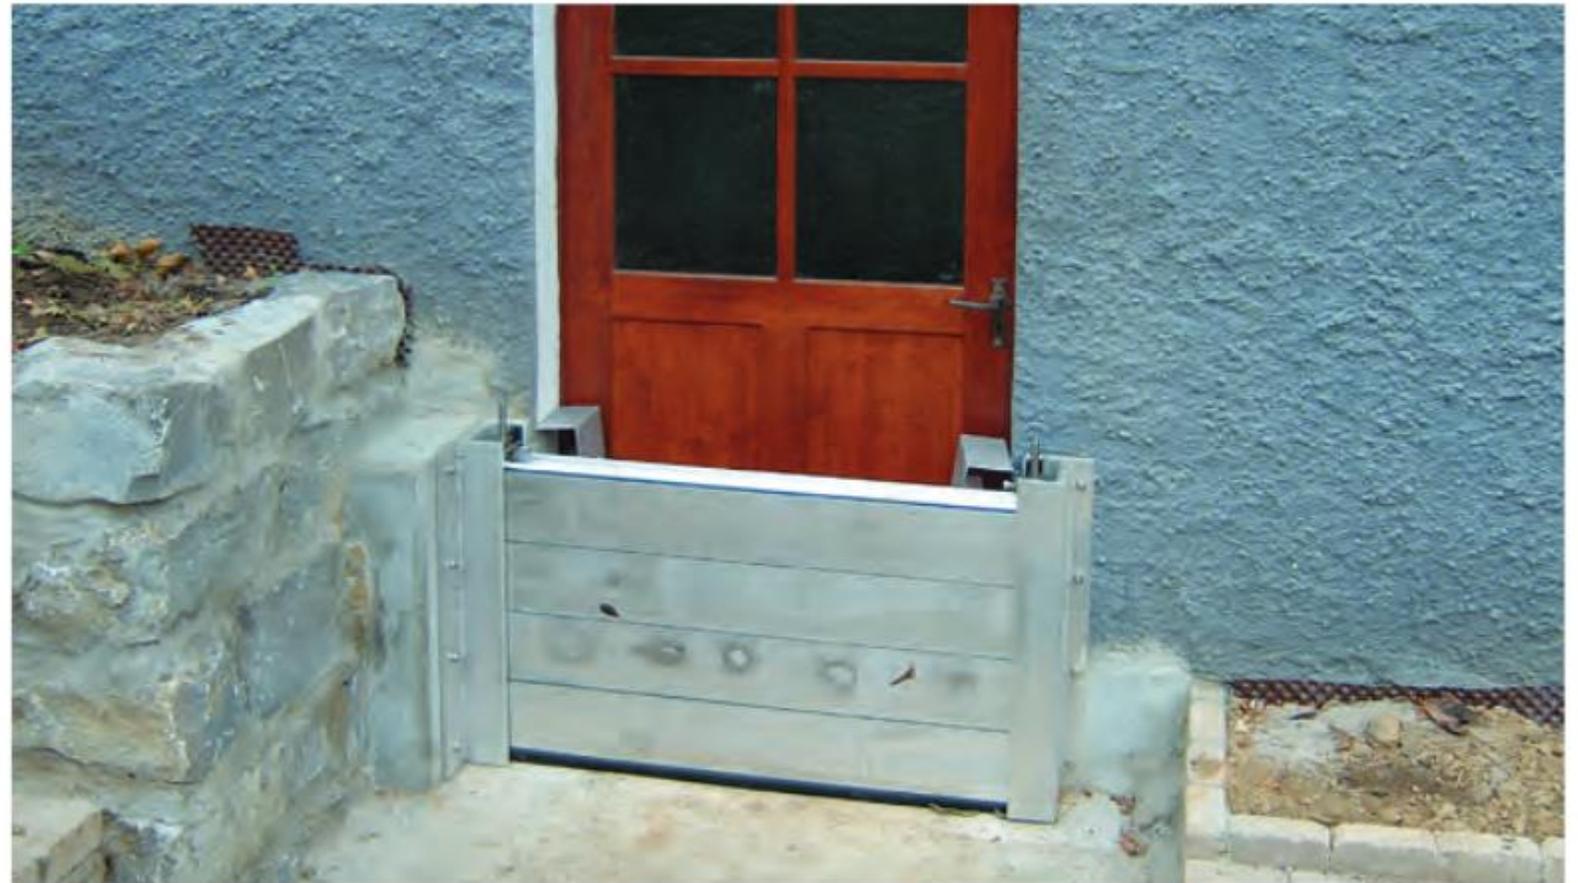
Schutz ebenerdiger Gebäudezugänge

In Senken oder entlang oberflächiger Fließwege

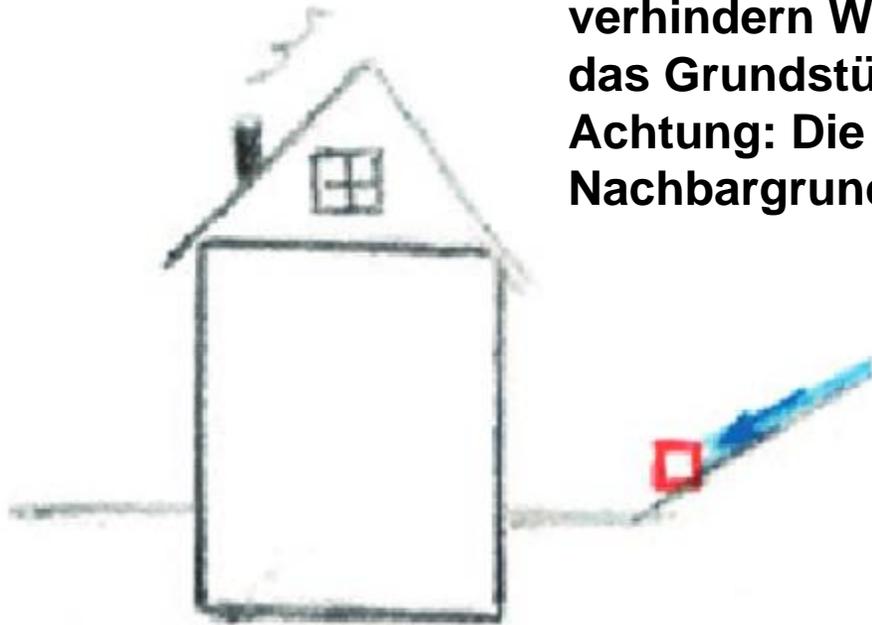
Schutz entlang der Grundstücksgrenze

Kleine Gartenmauern und Rasenkanten verhindern Wasserfließwege von außen auf das Grundstück.

Achtung: Die Maßnahmen dürfen nicht das Nachbargrundstück gefährden.

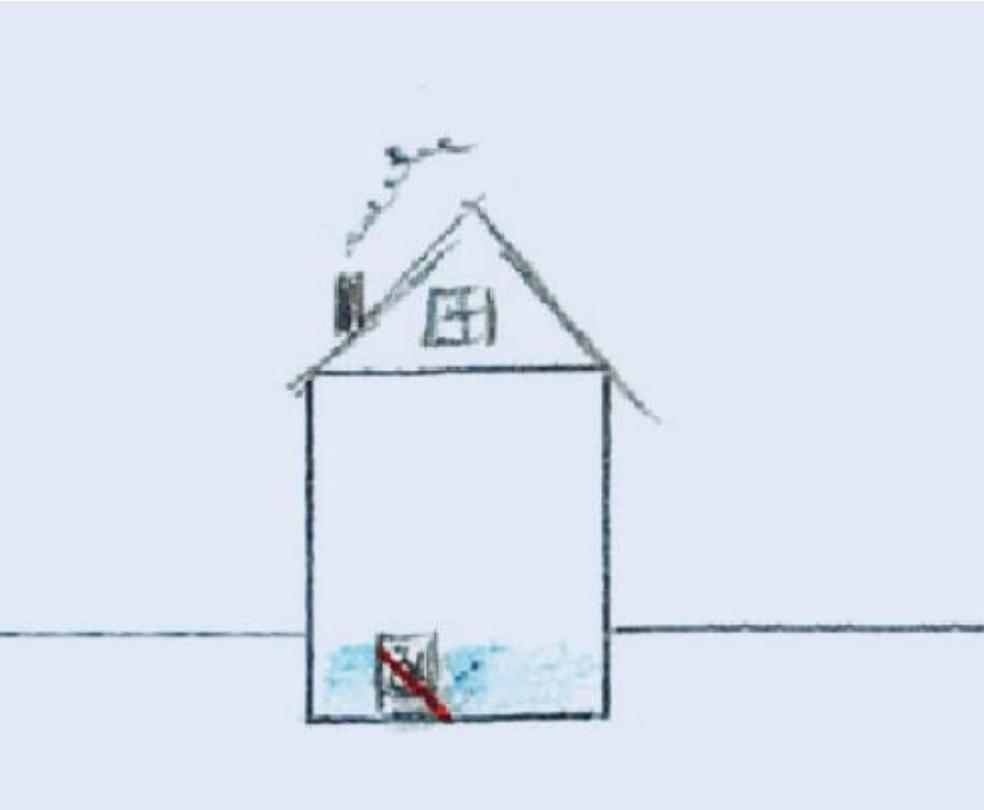
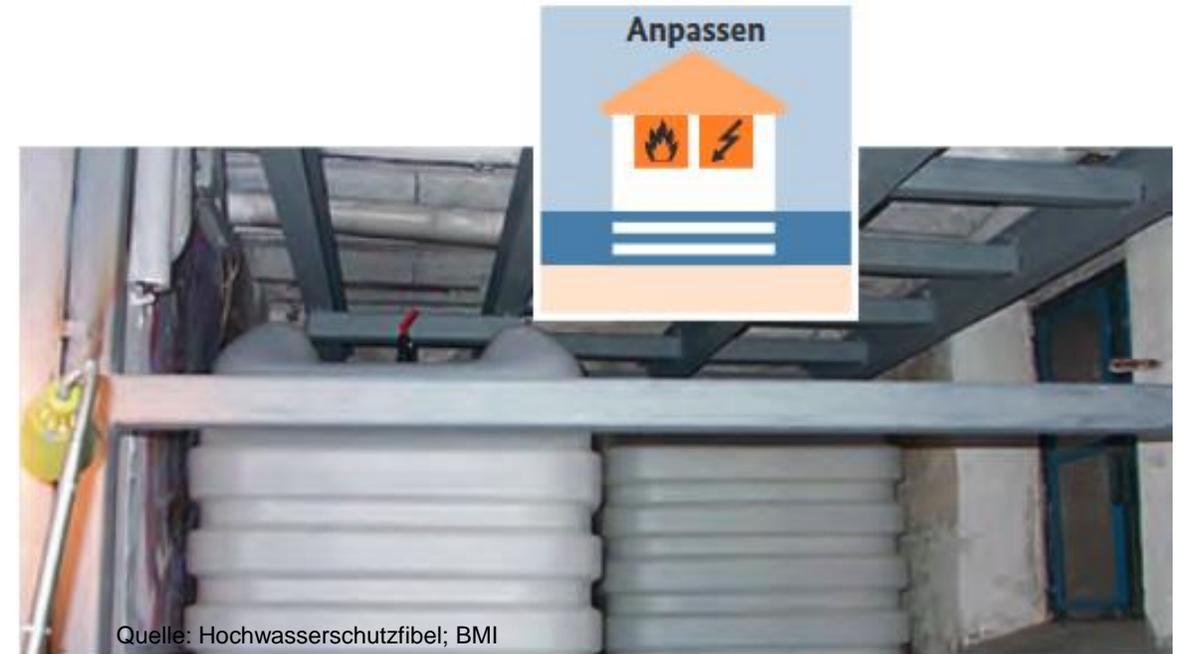
Sensibler Umgang mit wassergefährdeten Stoffen

Lagern Sie wassergefährdende Stoffe in Kanistern oder Tanks nicht direkt auf den Boden, sondern auf einen Sockel. Sichern Sie den Öltank vor dem Auftrieb.

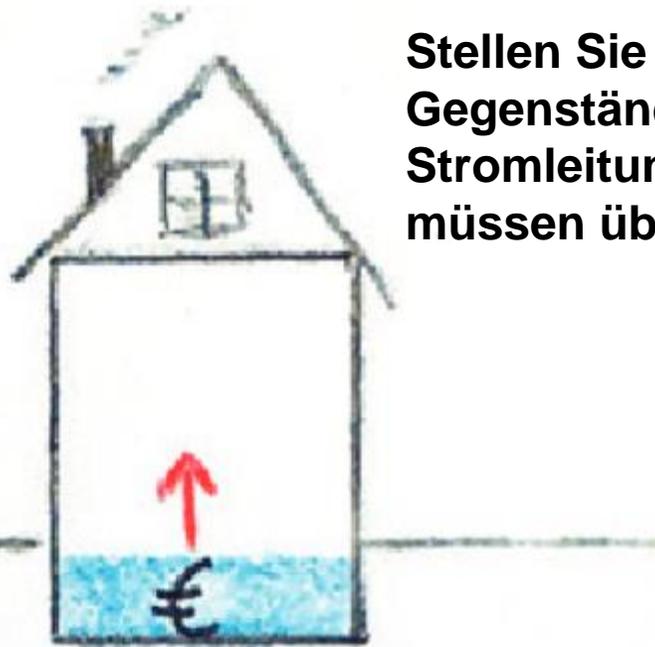
Hochwasserangepasste Nutzung tiefliegender Räume

Stellen Sie keine wertvollen oder sensiblen Gegenstände in gefährdete Bereiche. Stromleitungen und Schaltkästen im Keller müssen überflutungssicher verlegt werden.

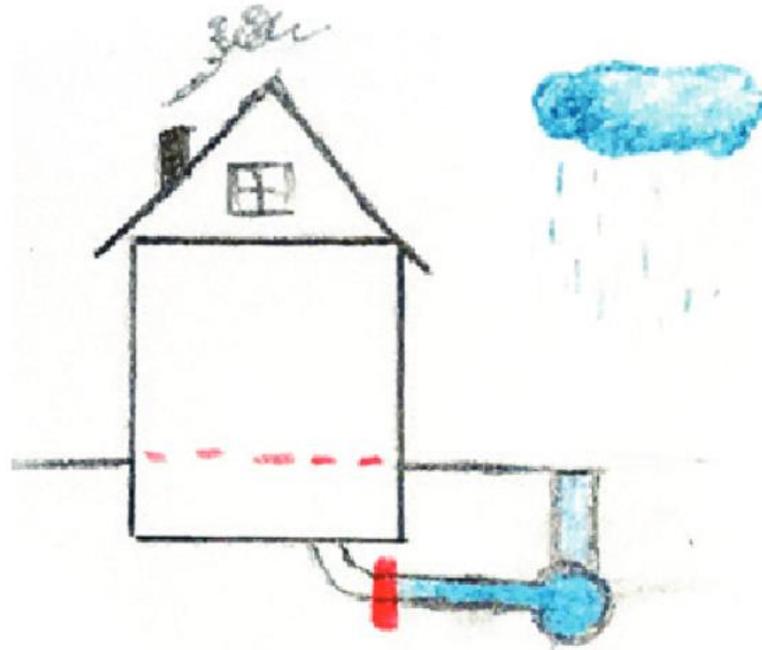
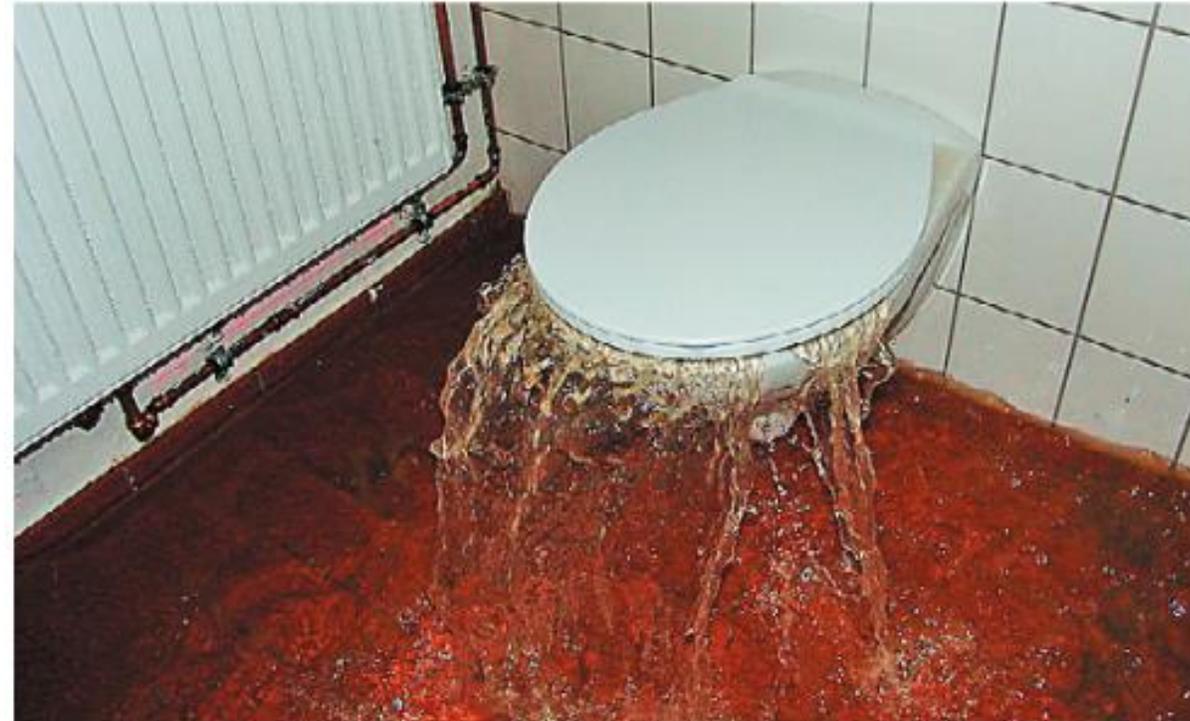
Rückstausicherung

Schützen Sie alle an den Kanal angeschlossenen Gebäudebereiche unterhalb der Rückstauenebene durch eine Rückstausicherung.
