Bürgerworkshop I in Trippstadt 03.04.2024

Vorstellung Zwischenstand
Hochwasser- und Starkregenvorsorgekonzept
und Bürgerbeteiligung

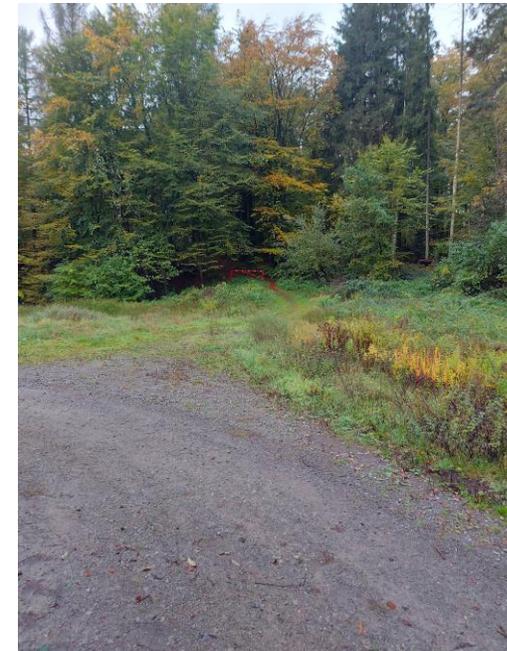
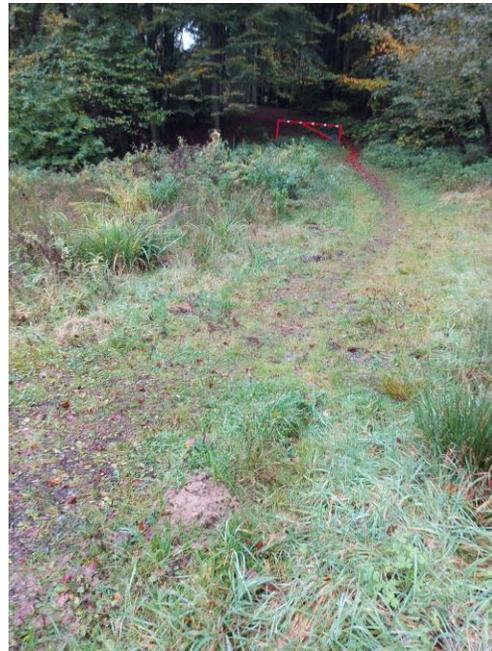
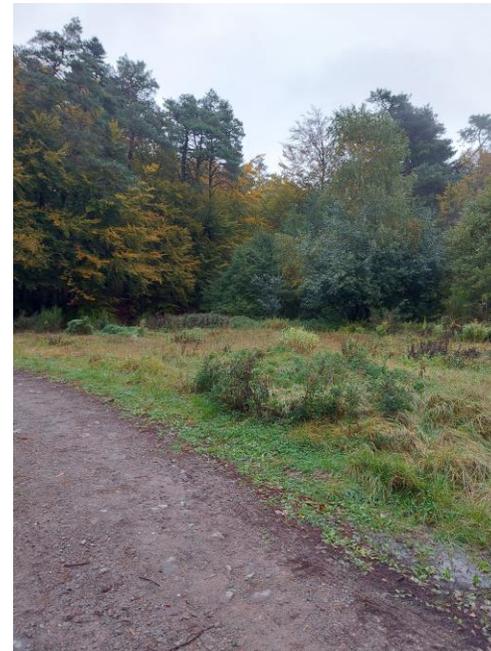
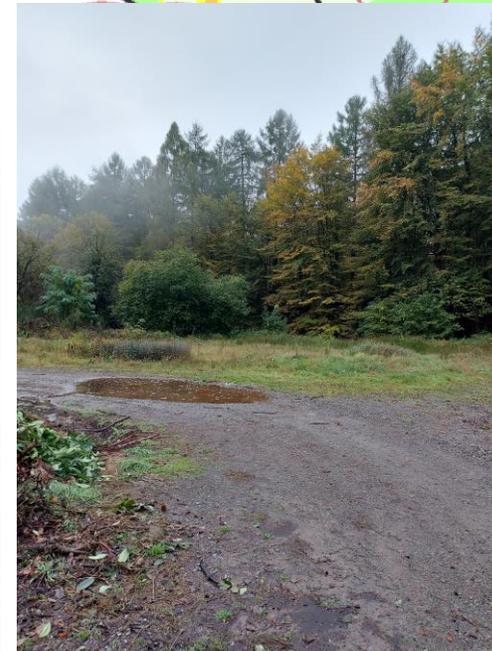
Standort 2: Mölschbacher Weg

- mehrere Querrinnen vorhanden → teilweise verlegt
- Einleitung in Sickerrigole (ca. 7 m lang; 0,5 m breit)
- hier am unteren Ende Auffangrinne anlegen und Ableitung in seitliches Grundstück (Eigentum Gemeinde) → Versickerungsmulde
- Verrohrung unter Hauptstraße und Rückhaltung anlegen (Entkopplung vom Kanal)

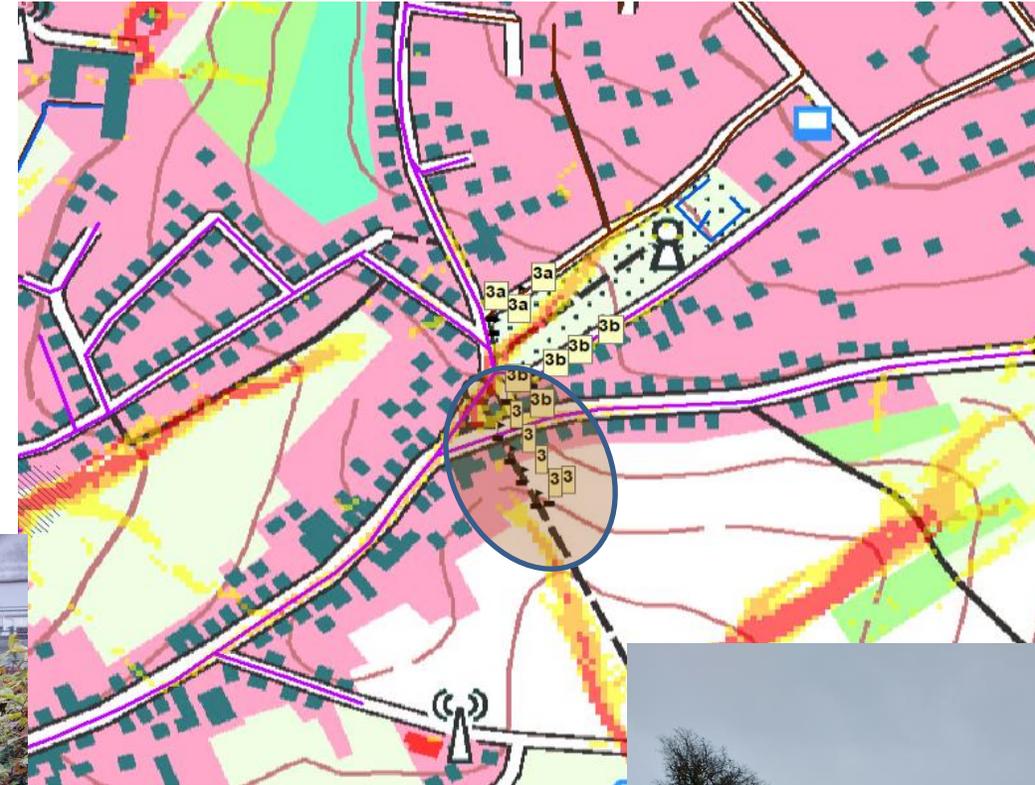
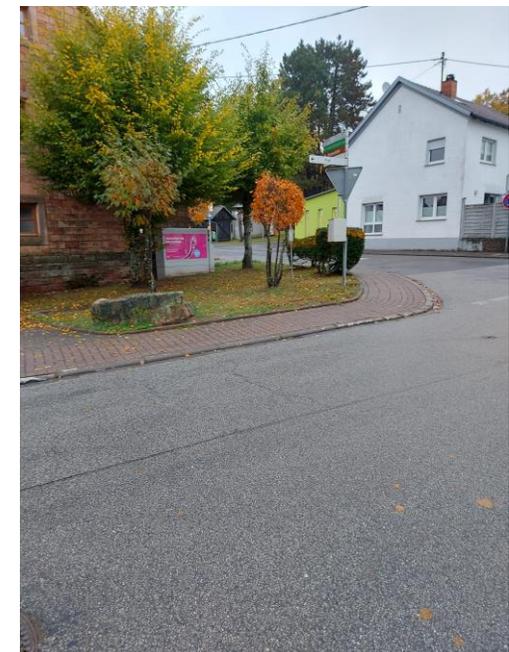
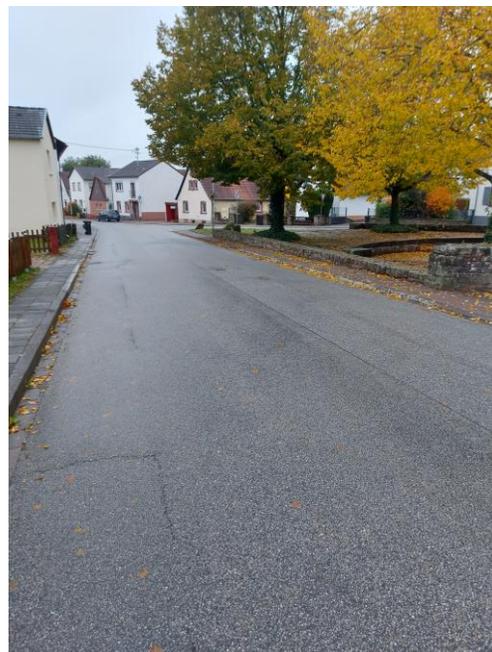
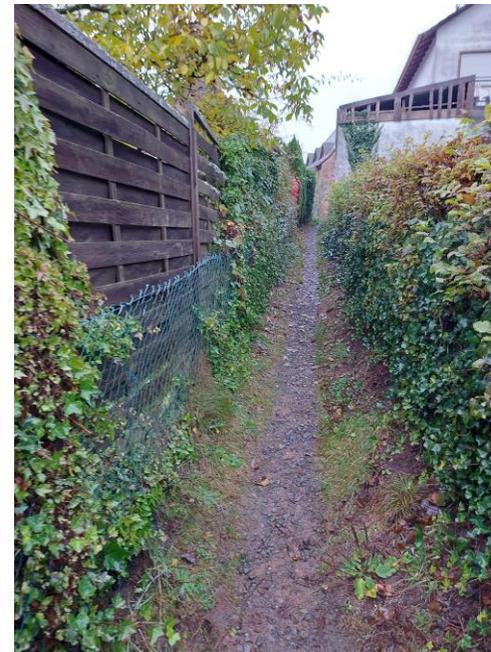
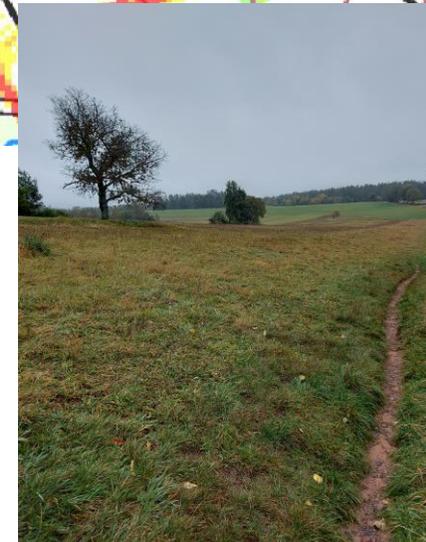
Standort 10: Tal zwischen Erdbrunnen und Sägmühle

- Wasserzufluss aus Richtung Ortslage in Tallage
 - sehr sandiger Boden → bei kleineren Abflüssen vollständige Versickerung
 - oberhalb des Campingplatzes beginnende Verrohrung ca. DN 300 (Einlauf nicht zu erkennen), südlich der K 51 verläuft Verrohrung über Campingplatz
- Möglichkeit oberhalb Campingplatzes: Schaffung von Retentionsvolumen durch Anlegen von Querdämmen (ca. 20 m breit, evtl. kaskadenartig)

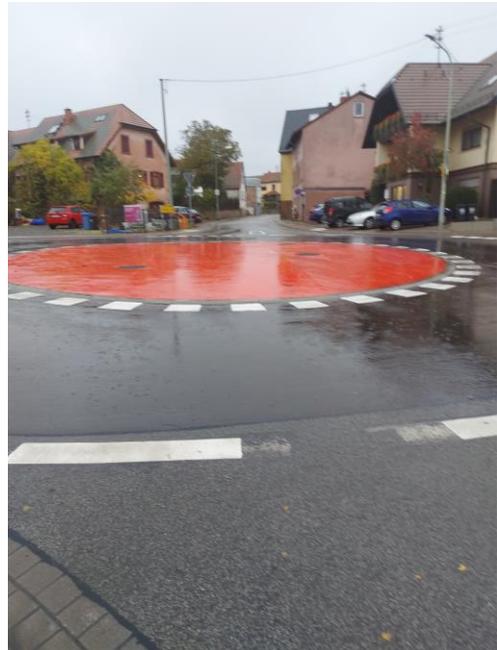
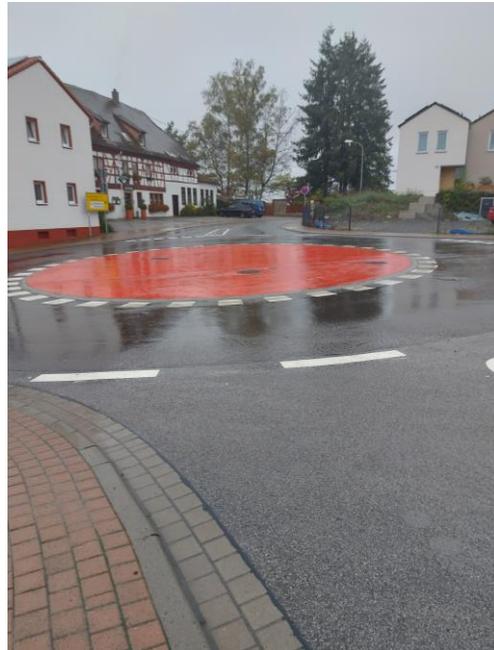
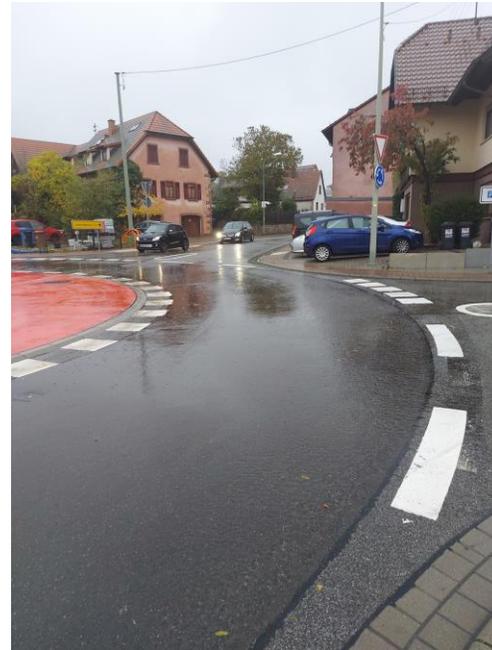
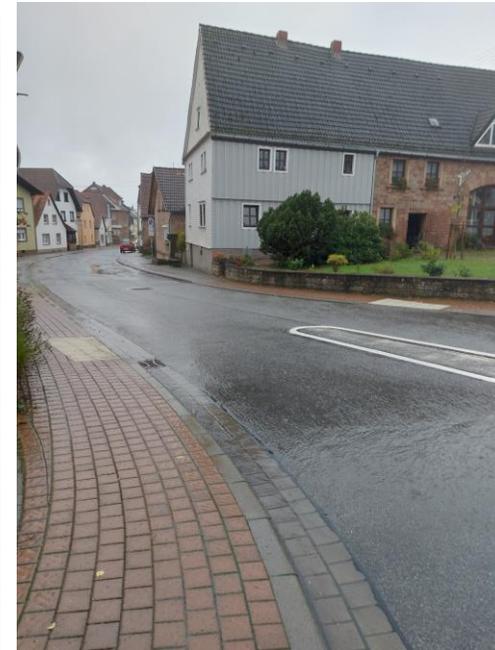
Standort 5: Heidenkopfstraße, Neubaugebiet

- „neues“ Rückhaltebecken nur für Oberflächenwasser der Straße (2-stufig (Kaskade)) → Drossel DN 100
- Privatgrundstücke: Rückhaltung auf Grundstück → 6.000 Liter Zisterne + Versickerung des Überlaufes
- weiteres „ altes Rückhaltebecken“ mit Überlauf in neues Becken

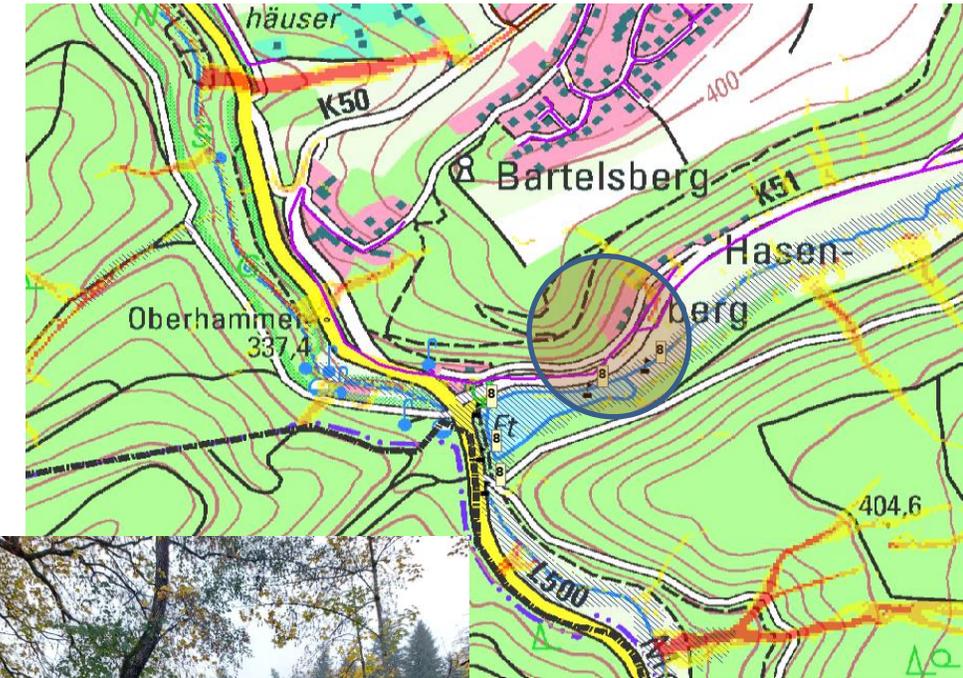
Standort 7: Wilensteinerhof/Gewässer „Kaltenborn“

- Weg als Damm ausgebildet → Rückhaltung mit Drossel (Überlaufbauwerk) → ausgelegt auf HQ100
 - funktioniert, keine Probleme bekannt
- Regelmäßige Unterhaltung + Raumrechen ausbilden

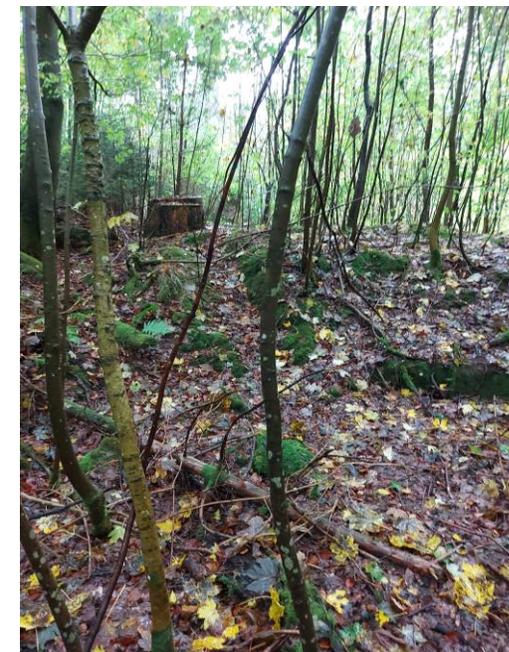
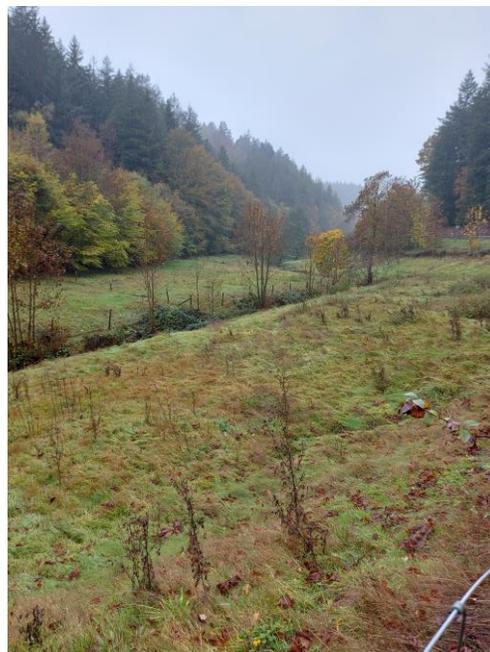
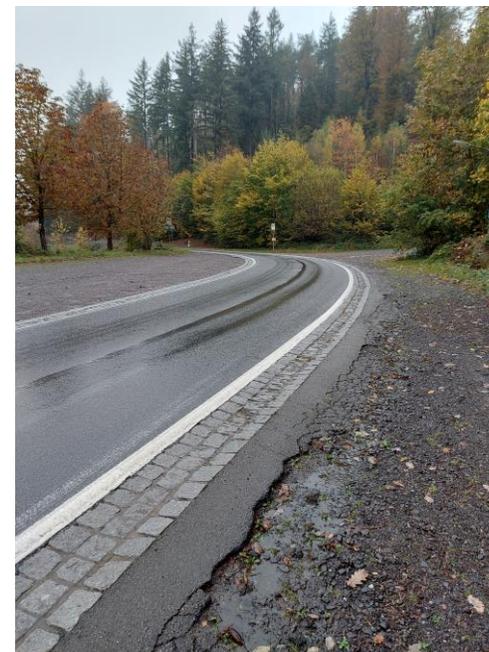
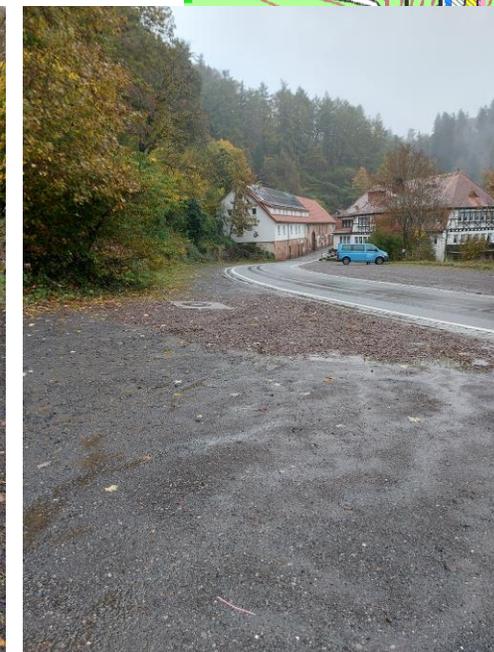
Weitere bekannte Schwachstellen o. Anregungen

- **Friedhofstraße/Waldstraße → starker Sedimenteintrag (1995: Wassereintritt in Gebäude) → (Wieder-)einbau von Sandfängen**
- **In Vergangenheit 1882: Karlstal/ Moosalbtal Starkregenereignis 200 l/m² → Wasser stand bis zur L 500 → keine Personenschäden**

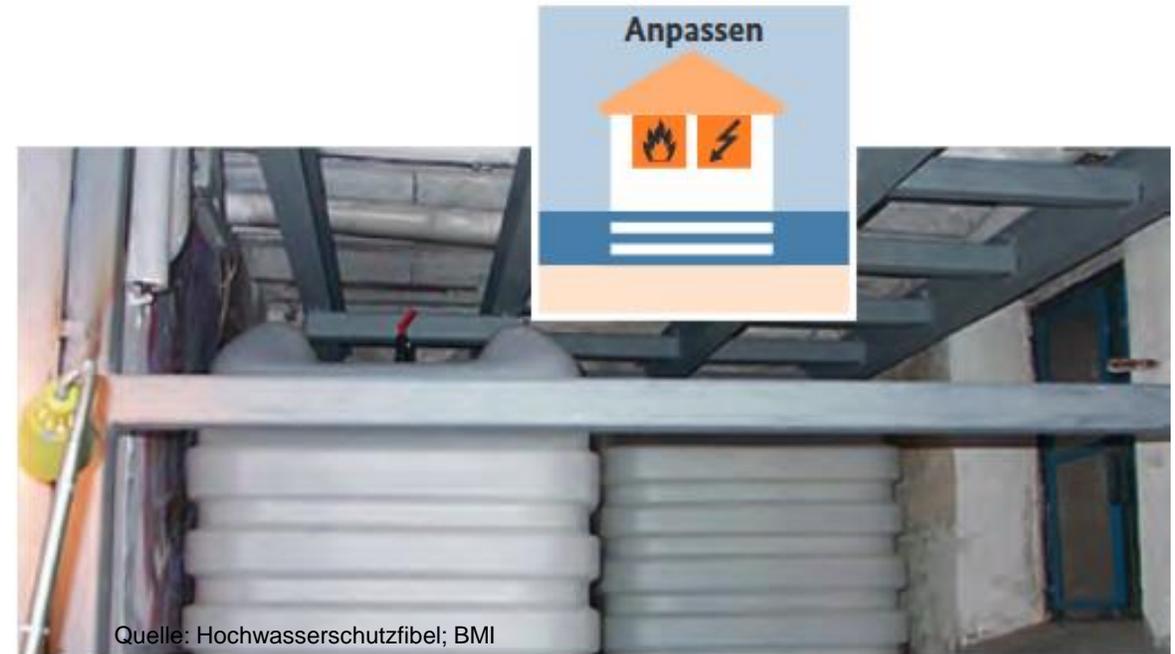
Sensibler Umgang mit wassergefährdeten Stoffen

Lagern Sie wassergefährdende Stoffe in Kanistern oder Tanks nicht direkt auf den Boden, sondern auf einen Sockel. Sichern Sie den Öltank vor dem Auftrieb.
